Die Stadtmauer von Oppenheim

im Bereich Landskron bis zum Ruprechtsturm

Bauhistorisches Gutachten

2009

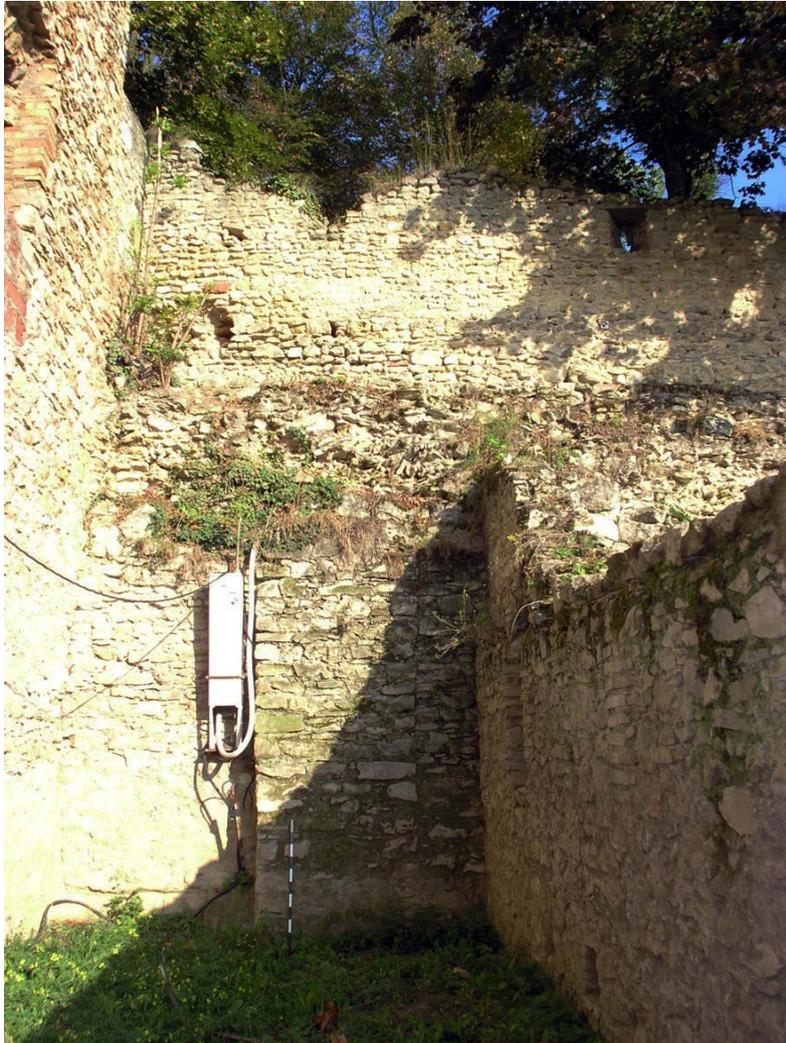
- 3 Die östliche Außenmauer der Burg (1275) zieht hinter die angrenzende Stadtmauer im unteren Bereich. Damit ist zumindest die vordere Mauerschale der Stadtmauer im Graben an dieser Stelle jünger. Vermutlich handelt es sich um eine Reparatur. Auch der Strebepfeiler (Befund 4) spricht hier im Grabenbereich für eine Ausbesserung. Im oberen Bereich verläuft die Stadtmauer durchgängig in Richtung Schlossturm, weist dort allerdings einen Riss auf, der als Bauabschnittswechsel interpretiert werden kann (vgl. Befund 13). (Foto 10.2.1).

- 5 Ausbruch der vorderen Mauerschale (Foto 10.2.1)
- 6 Wechsel in der Stärke des Mauerwerks. Der untere Teil steht stadtseitig ca. 1,20m vor. Das Laufniveau des abgängigen hölzernen Wehrgangs lag ein wenig höher (siehe Balkenaufleger Befund 7). (Foto 10.2.1)

Abbildung 10.2.1: Befunde 1-8. Schlossgraben mit Wehrmauer und Stadtmauer im Hintergrund

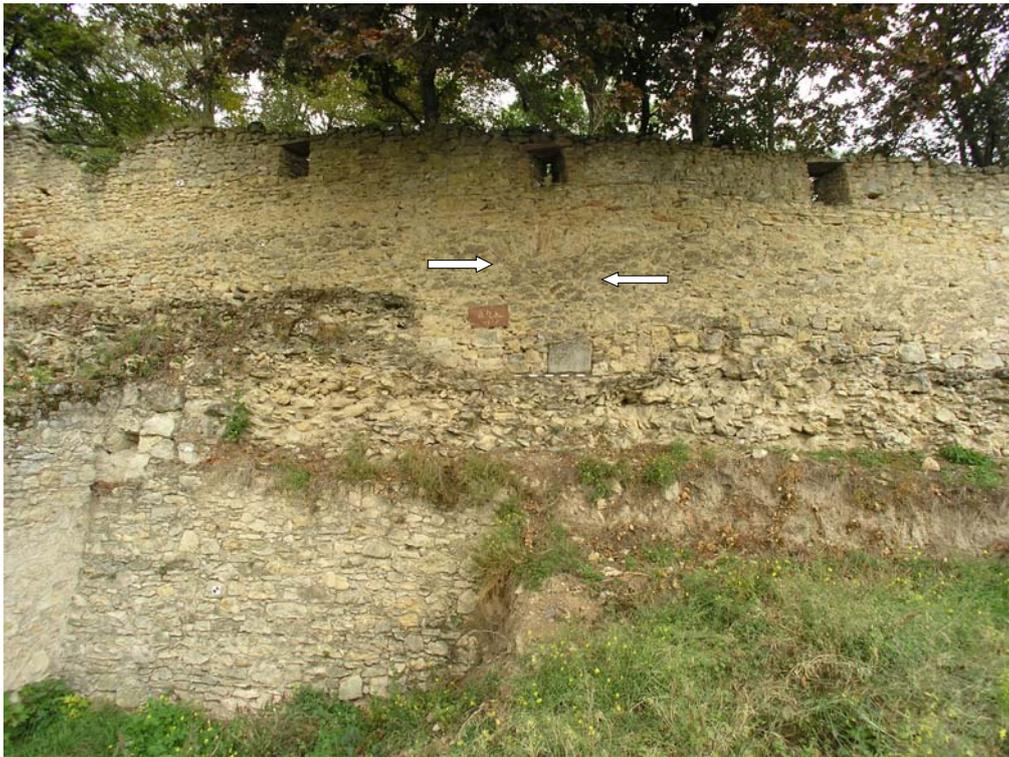
Abbildung 10.2.2: Befunde 10, 11, 12. Pfeile: Nachträglich eingebrochener und später vermauerter Durchgang

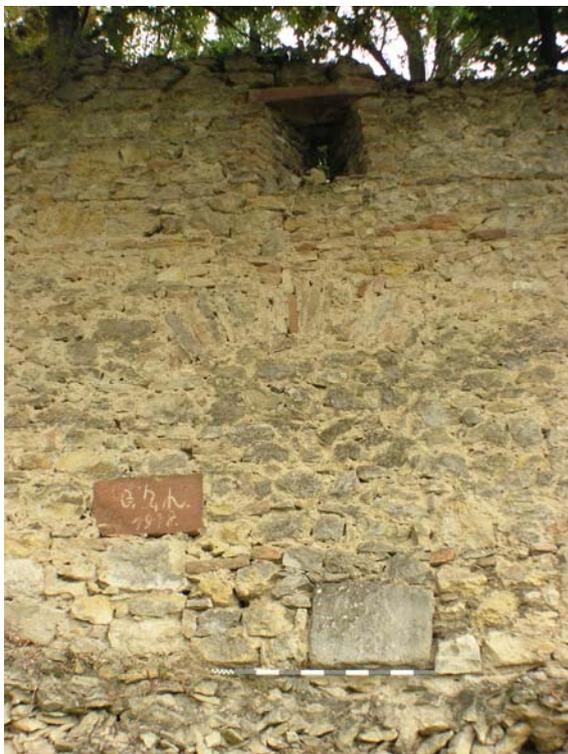
Abbildung 10.2.3: Befund 11, 12. Vermauerter Durchgang, Innenseite. Links Graffiti „C.H.H. 1918“

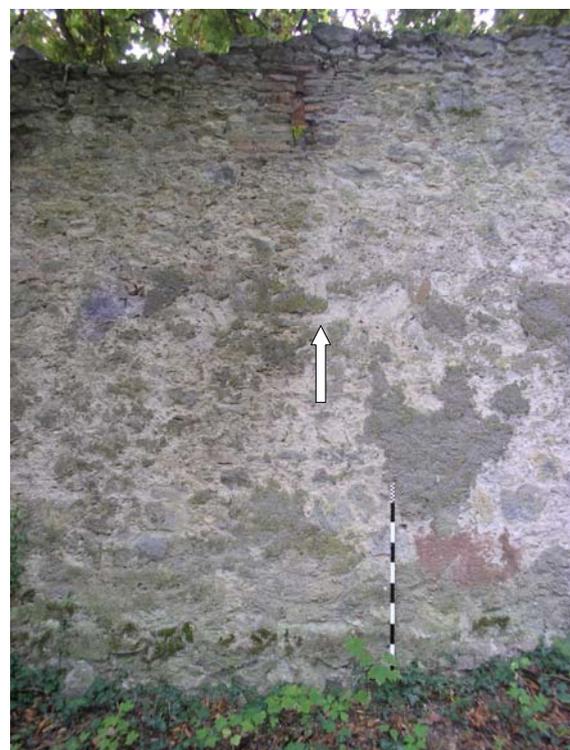
Abbildung 10.2.4: Befund 11, 12. Vermauerter Durchgang, Außenseite. Pfeil: Unterkante des Bogens der Öffnung

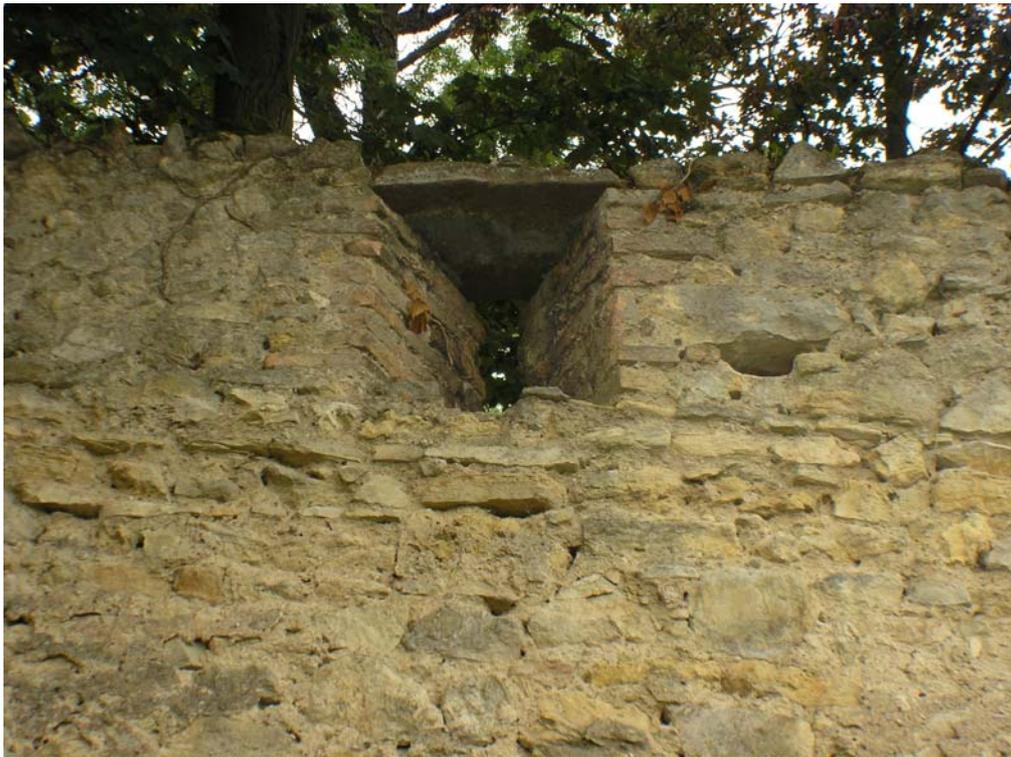
Abbildung 10.2.5: Befund 8, 9. Scharte mit teilweise verschlossenem Auflager der Dachkonstruktion des abgängigen Wehrgangs.

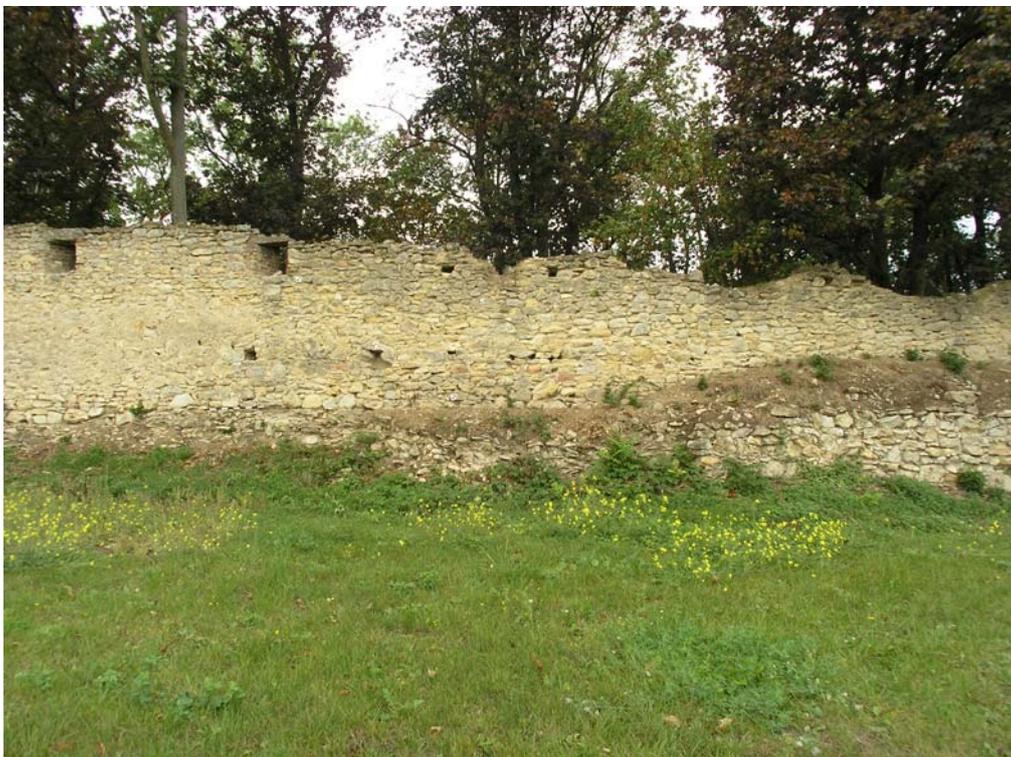
Abbildung 10.2.6: Befunde 5-9. Balkenaufleger zeugen von einem hölzernen Wehrgang mit Dach, von dem aus die Schießscharten zu bedienen waren.

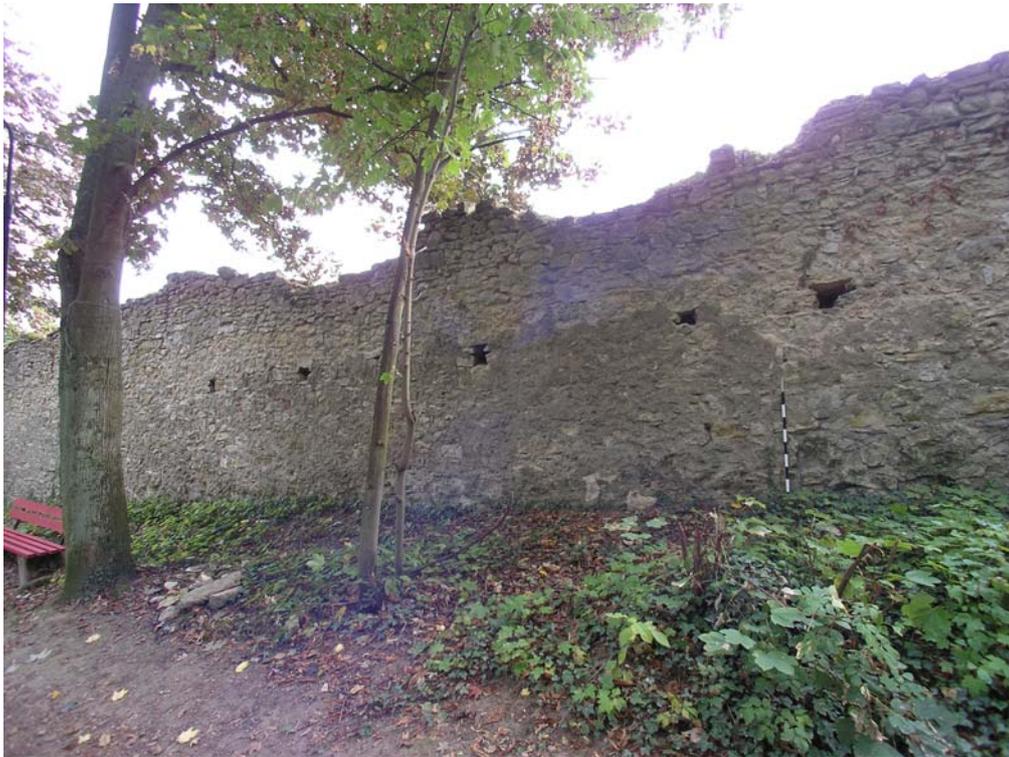
Abbildung 10.2.7: Befund-Nr. 7. Balkenaufleger des Wehrgangs auf der Außenseite.

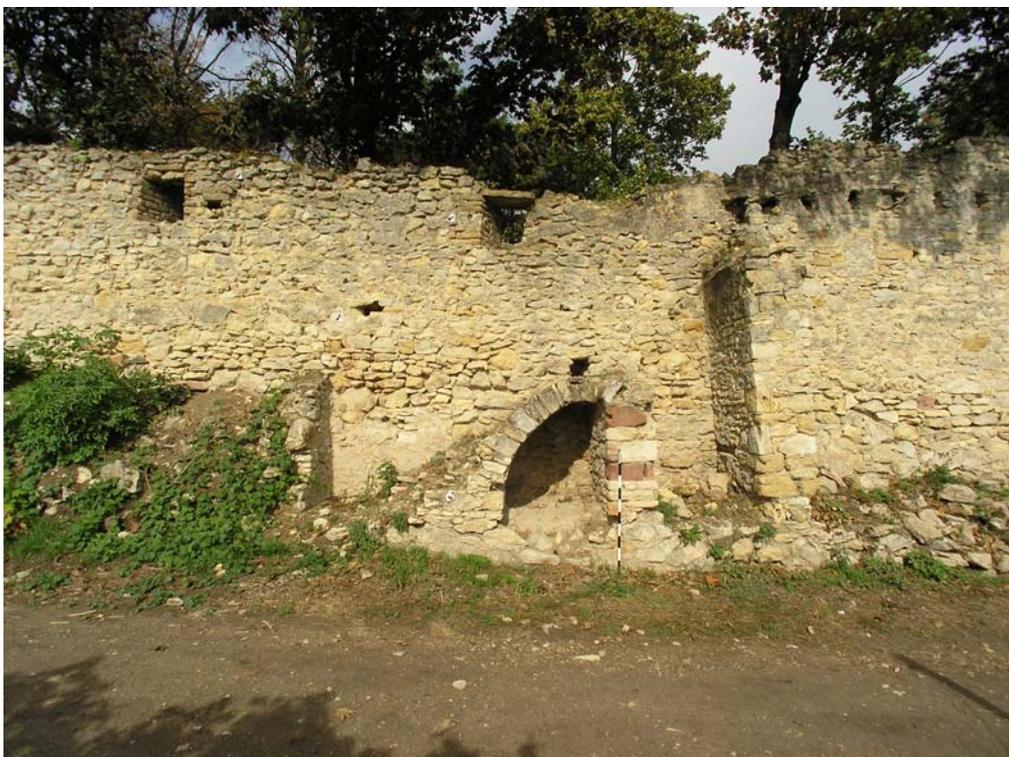
Abbildung 10.2.8: Befund-Nr. 16-19. Nachträglich angesetztes Gebäude mit Treppenaufgang und oberem Stockwerk mit Holzbalkendecke. Aussichtsplattform?

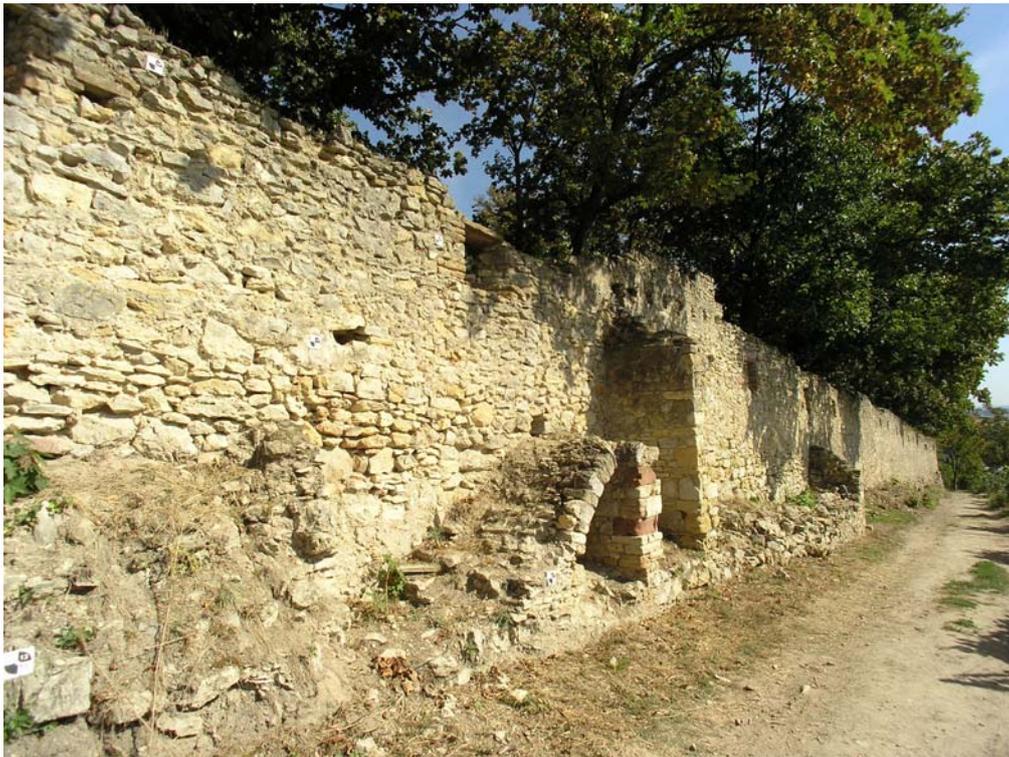
Abbildung 10.2.9: Befund-Nr. 17. Treppenaufgang im Bereich des zuvor hier durchlaufenden Wehrgangs.

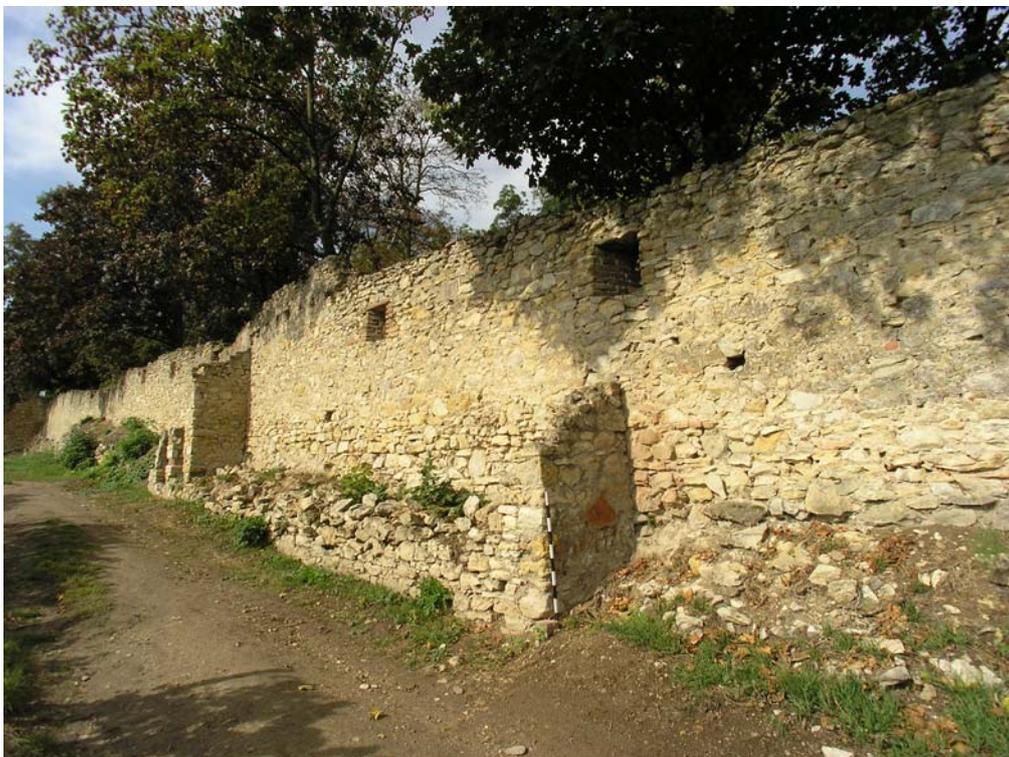
Abbildung 10.2.10: Befund-Nr. 17-21. Östliche Außenwand des schmalen Gebäudes. Da sie die darüber liegende ältere Scharte geschnitten hat, muss diese zwischenzeitlich vermauert gewesen sein.

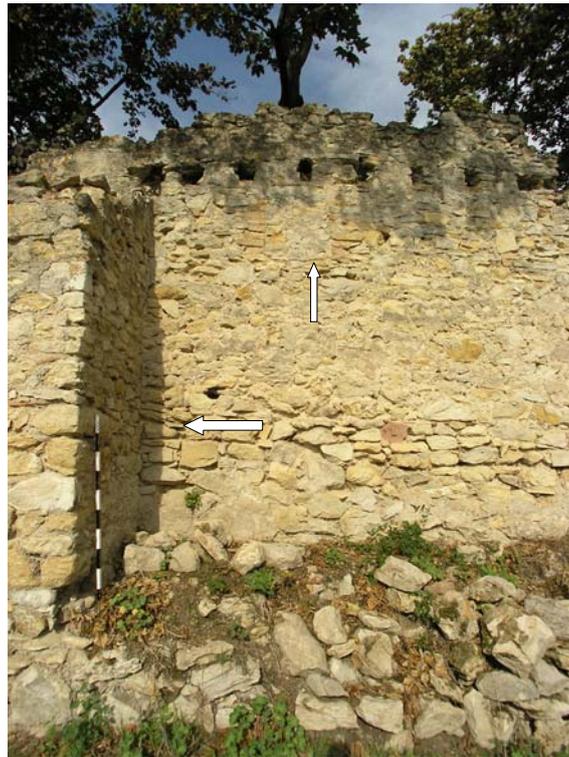
Abbildung 10.2.11: Befunde 13, 18, 19. Deckenbalkenebene und vermauerte Scharte (kl. Pfeil) darunter. Vertikaler Riss = Bauabschnittswechsel.

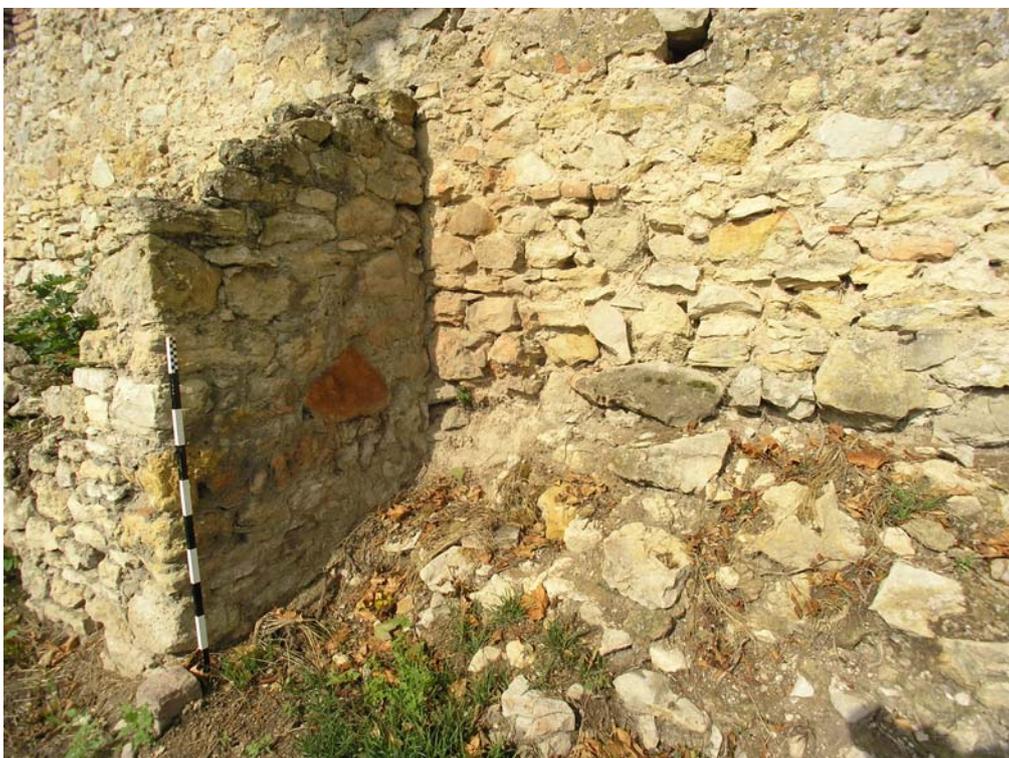
Abbildung 10.2.12: Befund 21. Stumpfer Stoß zwischen Stadtmauer und jüngerem Anbau. Rötliche Verfärbung der Oberflächen des Steins durch Brand verursacht ?

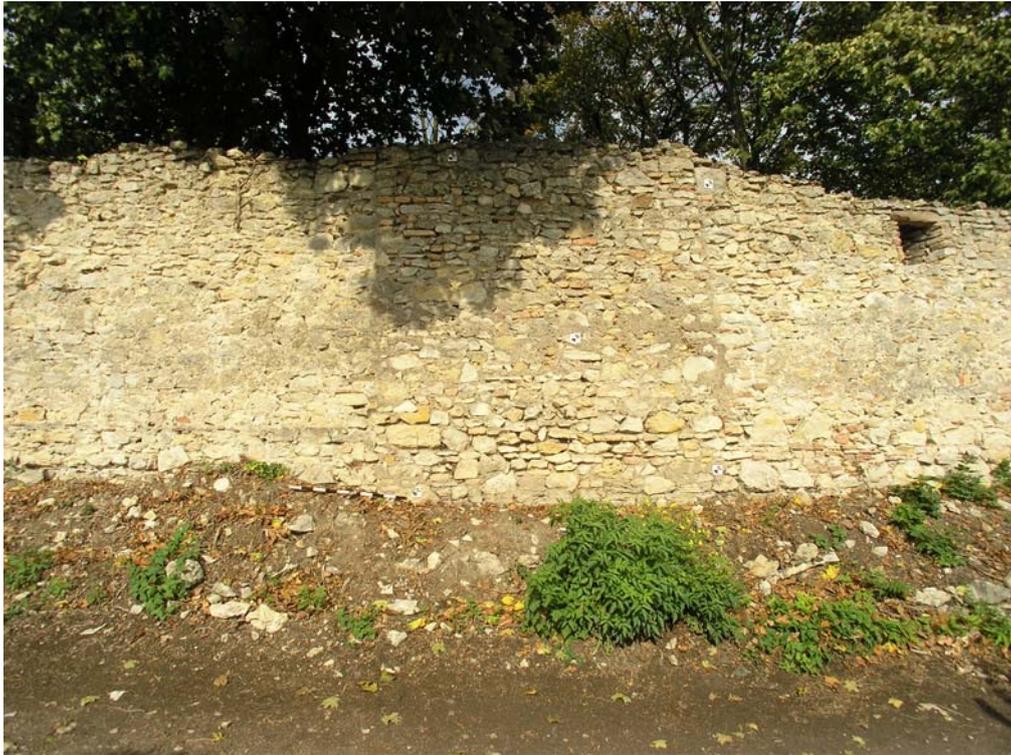
Abbildung 10.2.13: Befund 22. Nach 1890 vermauerter Abschnitt. Hier stand der die Vorburg begrenzen­de Turm in der Stadtmauer.

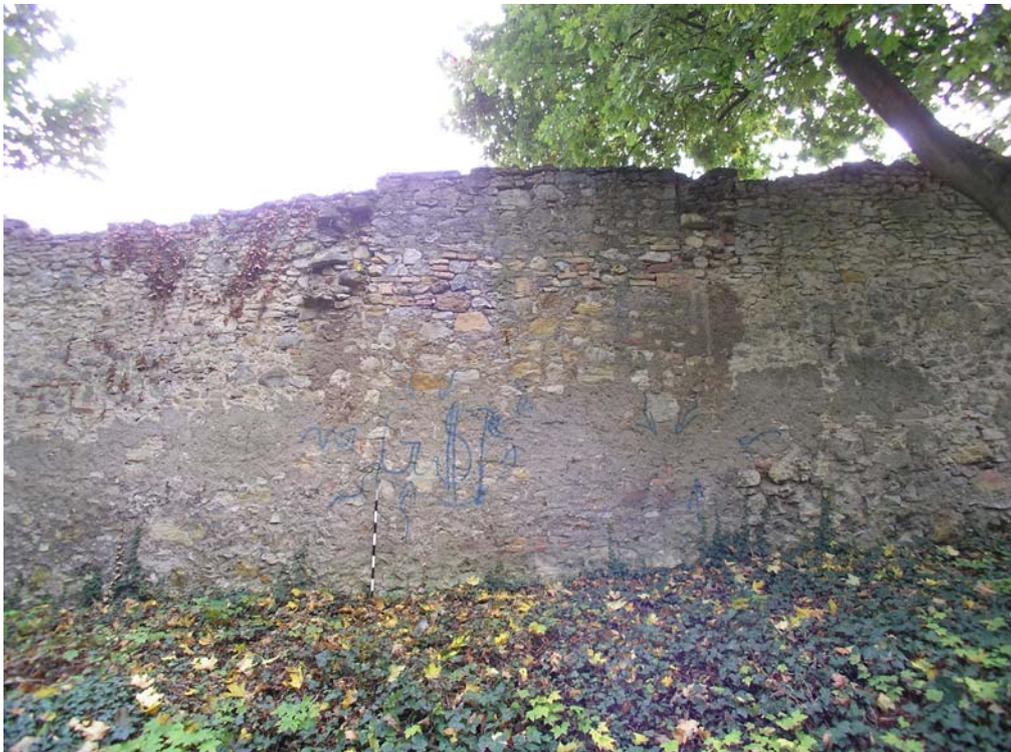
Abbildung 10.2.14: Befund 22. Reste der Maueransätze des Turms (s.o.) auf der Außenseite mit Vermauerung nach 1890.

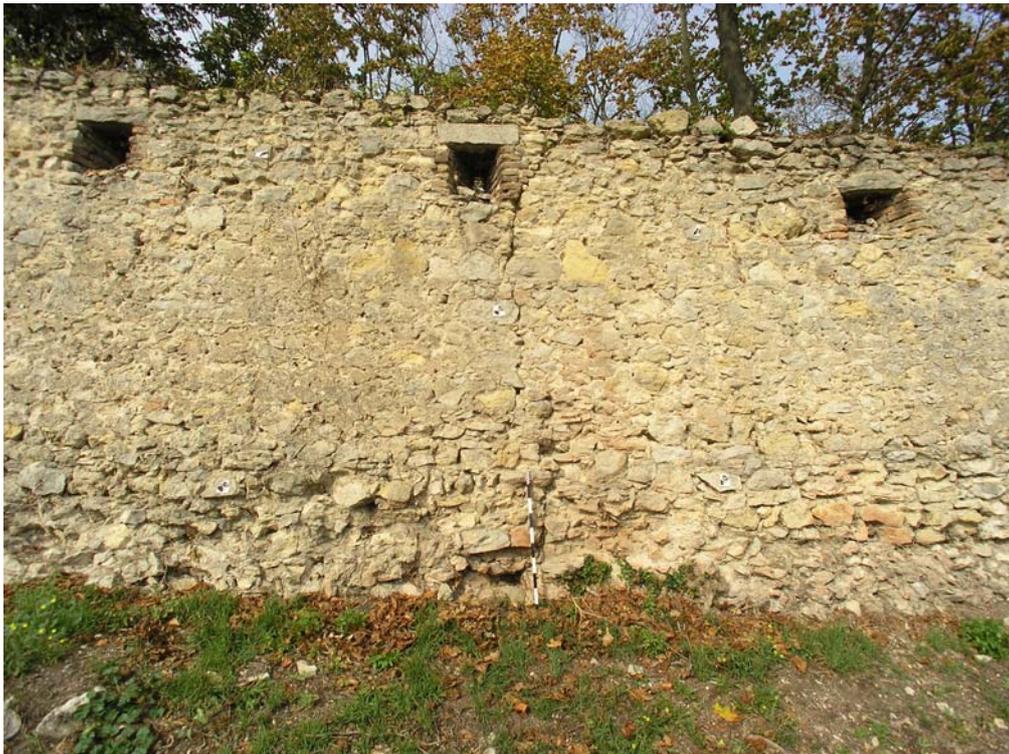
Abbildung 10.2.15: Befunde 24, 25, 26. Rechts im wiederaufgebauten Teilabschnitt horizontale Lagerfugen und eine kleinere, niedriger sitzende Scharte. Sonst schräger Fugenverlauf entsprechend dem Gelände.

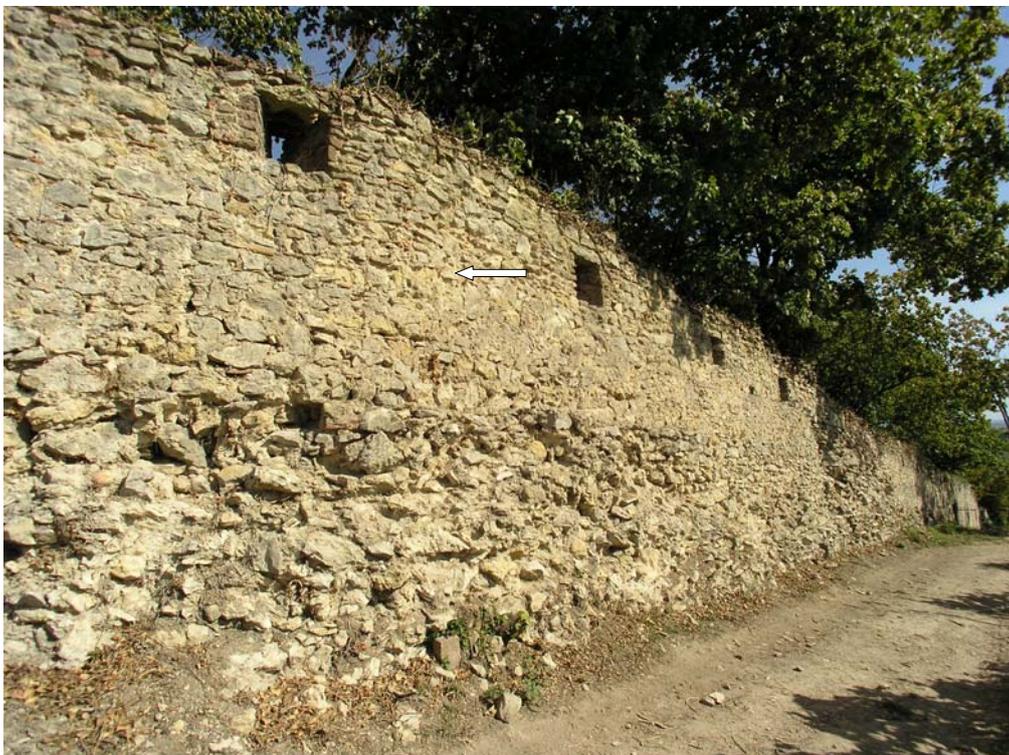
Abbildung 10.2.16: Befund 27, 28. Pfeil = Knick. Der untere stärkere Teil zieht hier höher an die Scharten heran, als im Vorburgbereich der Stadtmauer. Der Wehgang dürfte hier sein Laufniveau auf der Mauer gefunden haben.

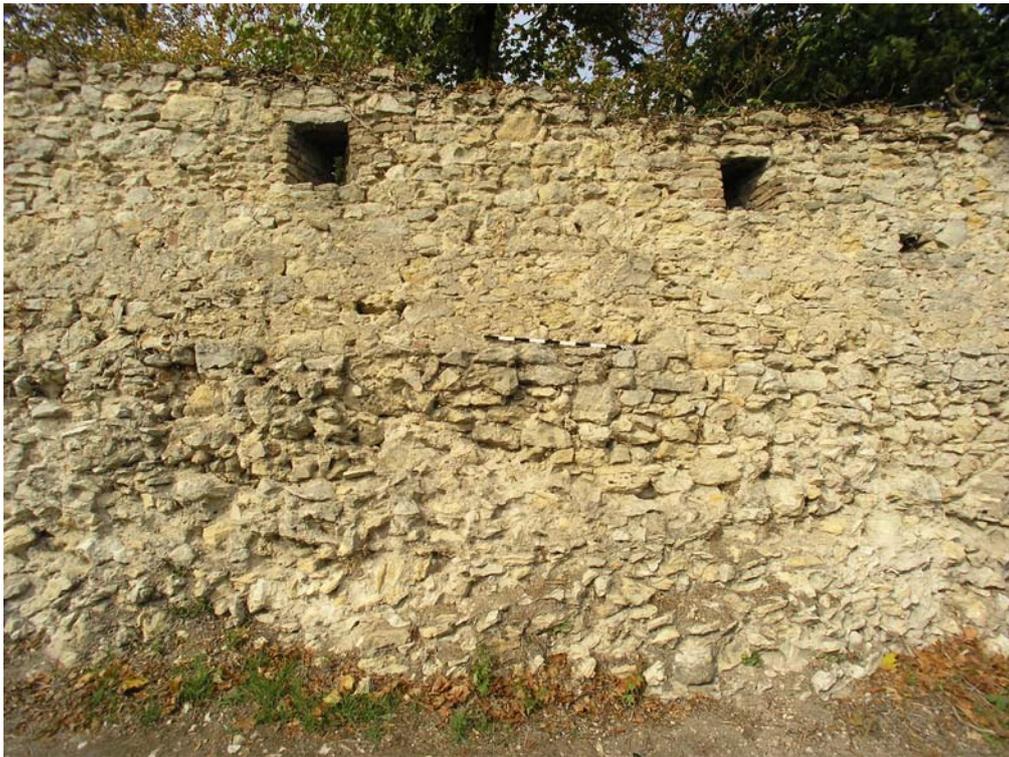
Abbildung 10.2.17: Befunde 24, 28. Leichter Vorsprung (siehe Maßstab). Reparatur des unteren Bereichs durch eine glatte Mauerschale.

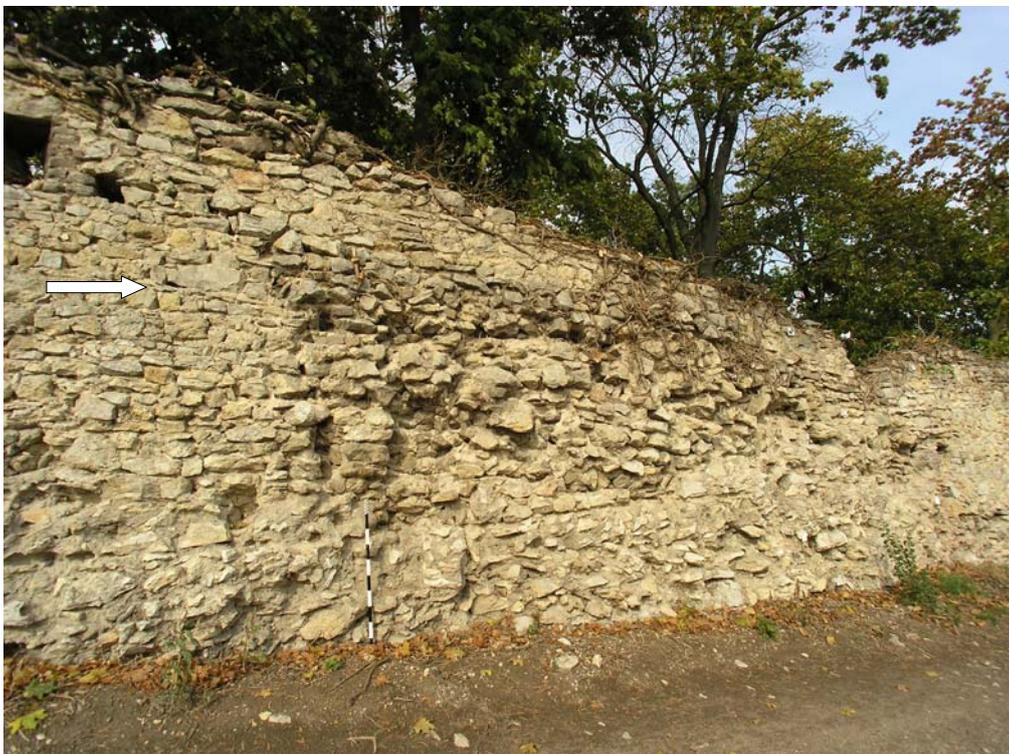
- 28 Versprung
- 29 Hoch ansetzendes offenes Kernmauerwerk. Der Wehrgang wurde hier unterbrochen. Links am Ausbruch scheint ein Läufer-Binder-Verband einer quer zur Stadtmauer stehenden Wand in Resten vorhanden zu sein. Der obere Abschluss ist nach rechts unten abgetrept, so dass hier eine hoch ansetzende Plattform oder sogar ein Turm vorhanden gewesen sein dürfte. Damit könnte das Ende der Vorburg auch an dieser Stelle anzusetzen sein (vgl. Befund 33). Bei Gerüststellung sollte eine genauere Untersuchung dieses Abschnitts erfolgen. (Foto 10.2.18)

Abbildung 10.2.18: Befund 29, 13 (Pfeile). Der einzige schräg verlaufende Riss bzw. Bauabschnittswechsel. Hoch ansetzender Ausbruch der Mauerschale = Turm und Ende der Vorburg?

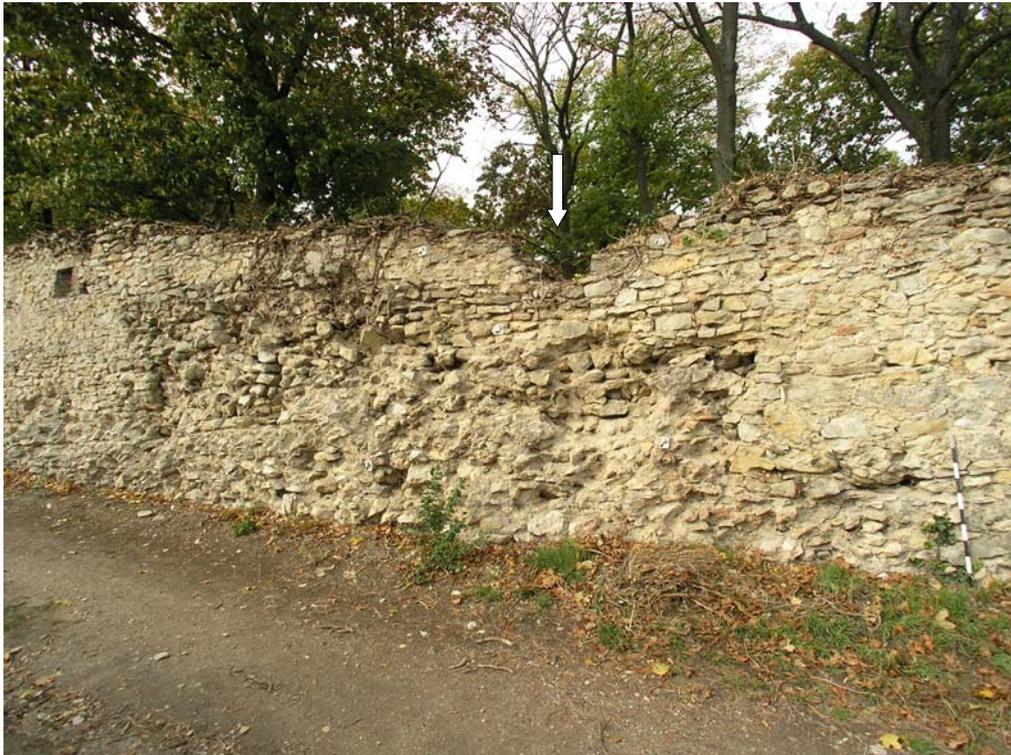
- 30 Rest einer v-förmigen Schlitzscharte (Foto 10.2.19)
- 31 Die Scharte weicht in ihrer Form von den übrigen durch einen flacheren Winkel der V-Form im Grundriss ab. Die linke Seite der Scharte scheint nachträglich durch eine Steinlage verändert worden zu sein.

Abbildung 10.2.19: Befund 29, 30. Der hohe Ausbruch der Mauerschale mit dem Rest einer Scharte darüber (Pfeil).

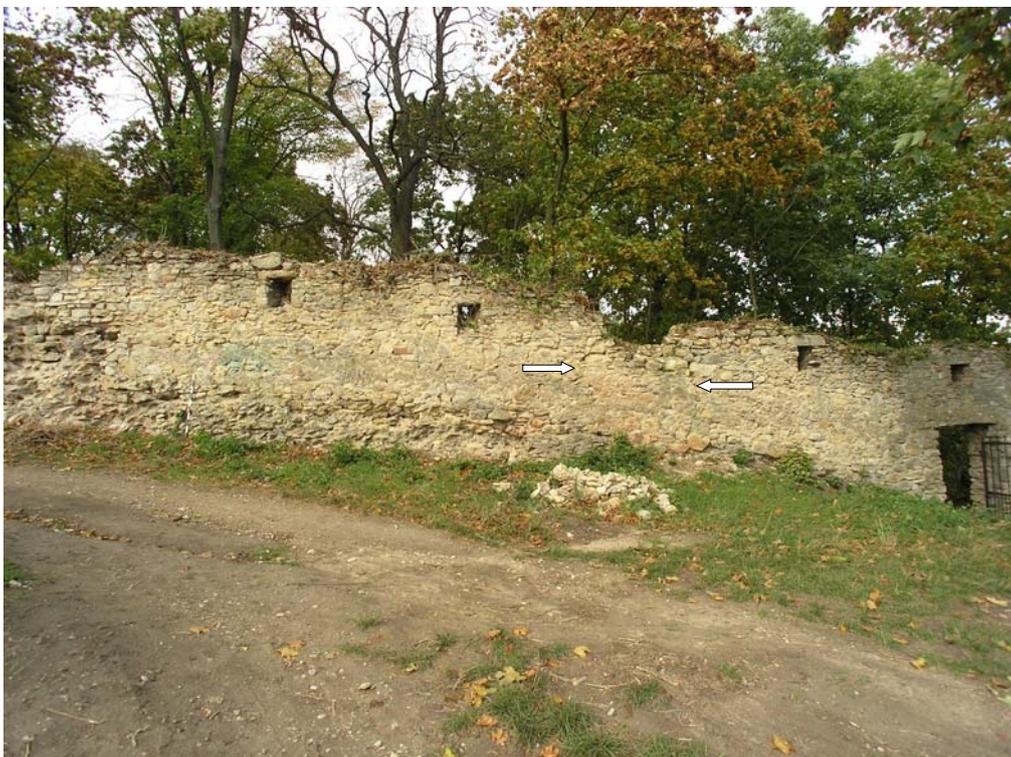
Abbildung 10.2.20: Befund 31, 32. Verschmälerte Scharte (2.v.l.) und reparierter Teilbereich (Pfeile).

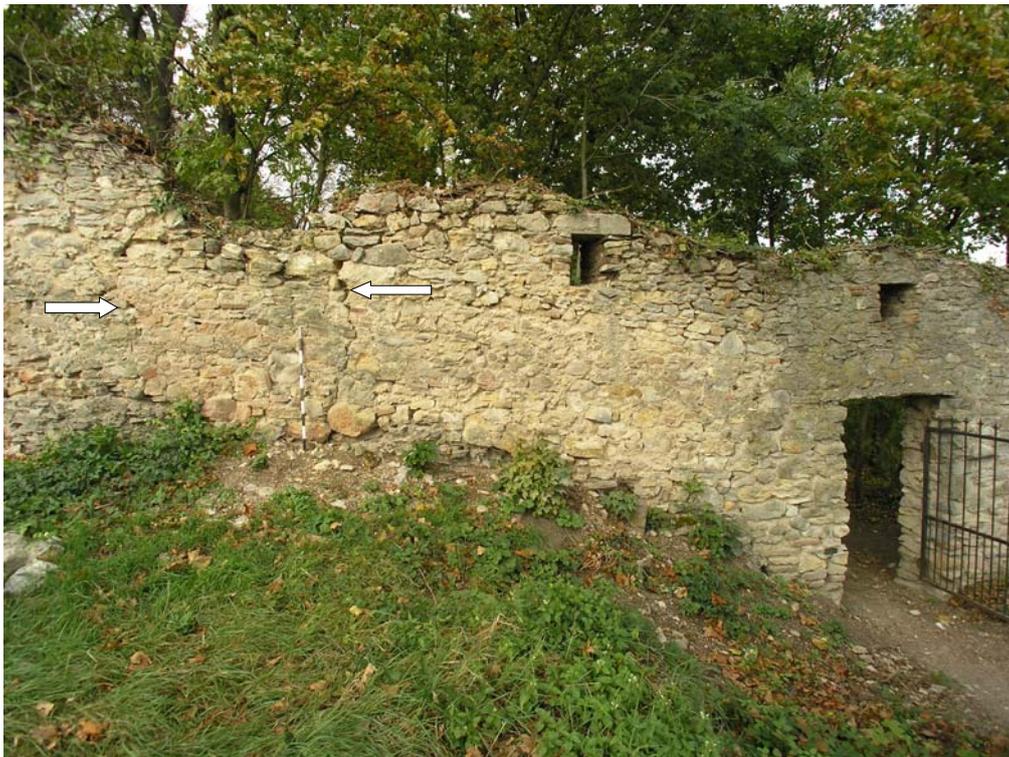
- 32 Zwei ausgebauchte Risse im Abstand von ca. 1,80m begrenzen einen Mauerbereich, in dem eine vermauerte Schießscharte (ohne Backstein!) deutlich tiefer liegt als die übrigen zu beiden Seiten. Auch hier (siehe Befund 25) verlaufen die Lagerfugen horizontal, während sie sonst dem schrägen Geländeverlauf entsprechen. Im unteren Bereich fehlt das ausgebrochene Mauerwerk des Wehrgangs. Dieser Bereich ist wieder aufgebaut. Paul Wallot zeichnete 1854 den Abschnitt der Stadtmauer nahe des Schneiderturms mit etlichen Breschen in etwa dieser Größe (abgebildet bei Hanschke 2007,

Abbildung 10.2.21: Befund 32. Reparatur (Pfeile)

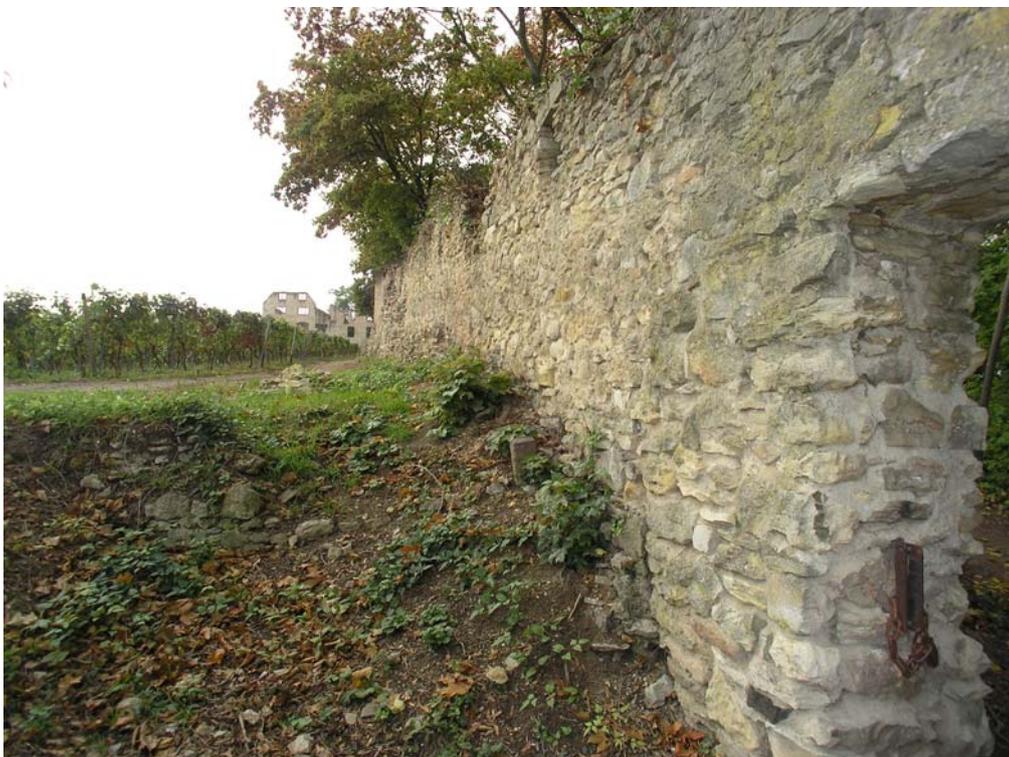
Die quer auf die Stadtmauer zulaufende im Boden liegende und nur schlecht erhaltene Mauer seitlich der Pforte ist für die Klärung der Vorburlage von entscheidender Bedeutung und könnte Teil der Vorburlbefestigung sein (Befund 33). Veränderungen im Gelände sollten hier, wenn notwendig, nur mit Begleitung der Denkmalpflege/Archäologie stattfinden, um die Anschlüsse zu klären und zu dokumentieren. Gleiches gilt für Erdreich und aufgehendes Mauerwerk an Befund 29, dem hoch ansetzenden Mauerausbruch, an dem das Ende der Vorburl und die Lage eines Turms ebenfalls denkbar sind. Auch im Bereich des Turms Befund 22 ist es möglich, dass sich im Boden, außen wie innen, Reste der Turmmauern erhalten haben.

Abbildung 10.2.22: Befunde 33-35. Im Erdreich ist der Rest einer quer auf die Stadtmauer zulaufenden Mauer erhalten. Eine Zuordnung ist im derzeitigen Zustand nicht möglich. Jüngerer Durchbruch der Mauer mit Eisengittertür.

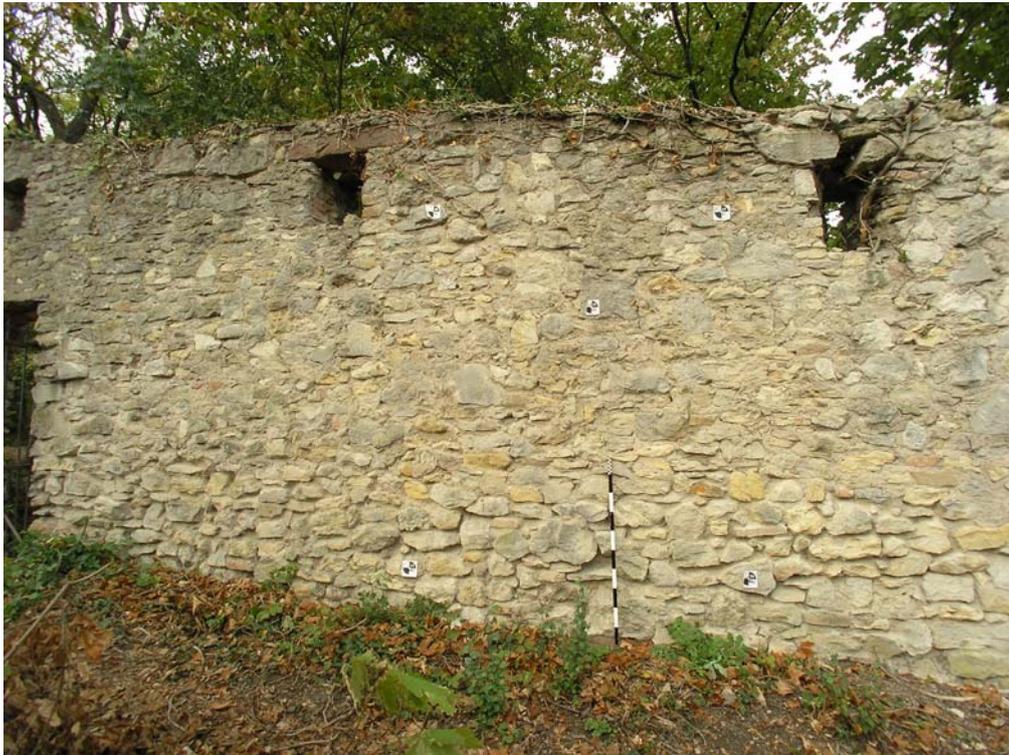
Abbildung 10.2.23: Befund 35. Im östlichen Abschnitt sind oberirdisch keine Hinweise auf einen Wehgang zu sehen.

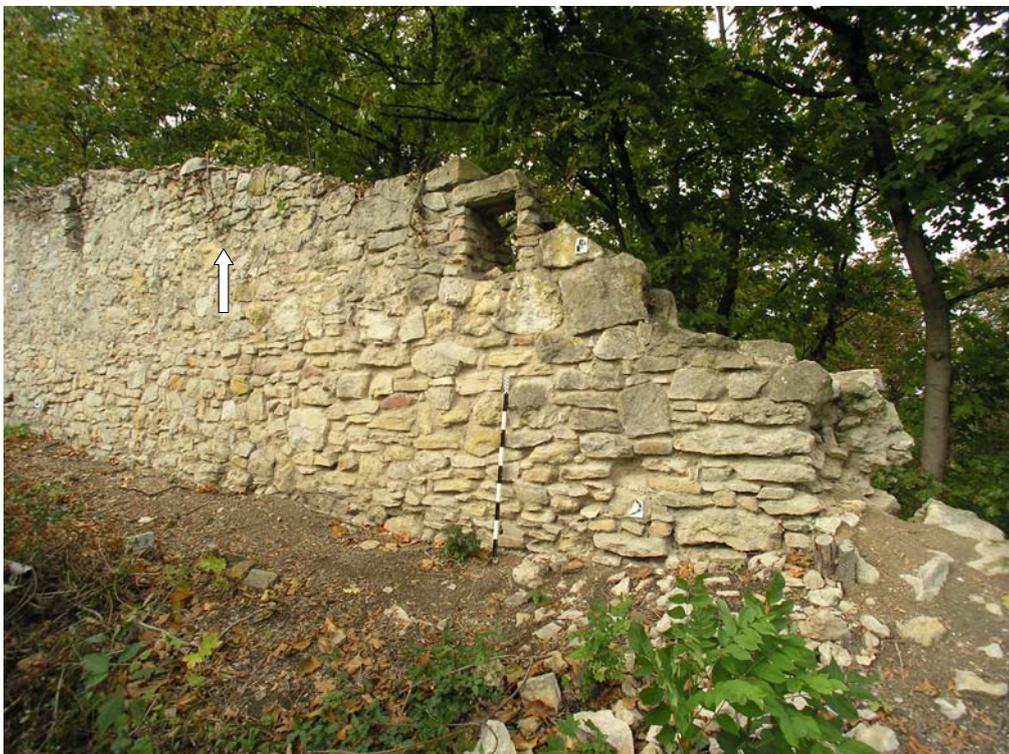
- 36 Vermauerte Schießscharte? Leibungen aus Bruchstein, nicht wie sonst hier üblich aus Backstein - Reparatur/Wiederherstellung? (Foto 10.2.24)
- 37 Links des Risses ist die Mauer mit einem jüngeren grauen Mörtel überzogen, der dafür spricht, dass hier eine Restaurierung, evtl. ein Wiederaufbau stattgefunden hat. (Foto 10.2.26 und 10.2.27)

Abbildung 10.2.24: Befund 36. Vermauerte Scharte (Pfeil) und ungesicherter Abbruch der Mauer im Osten.

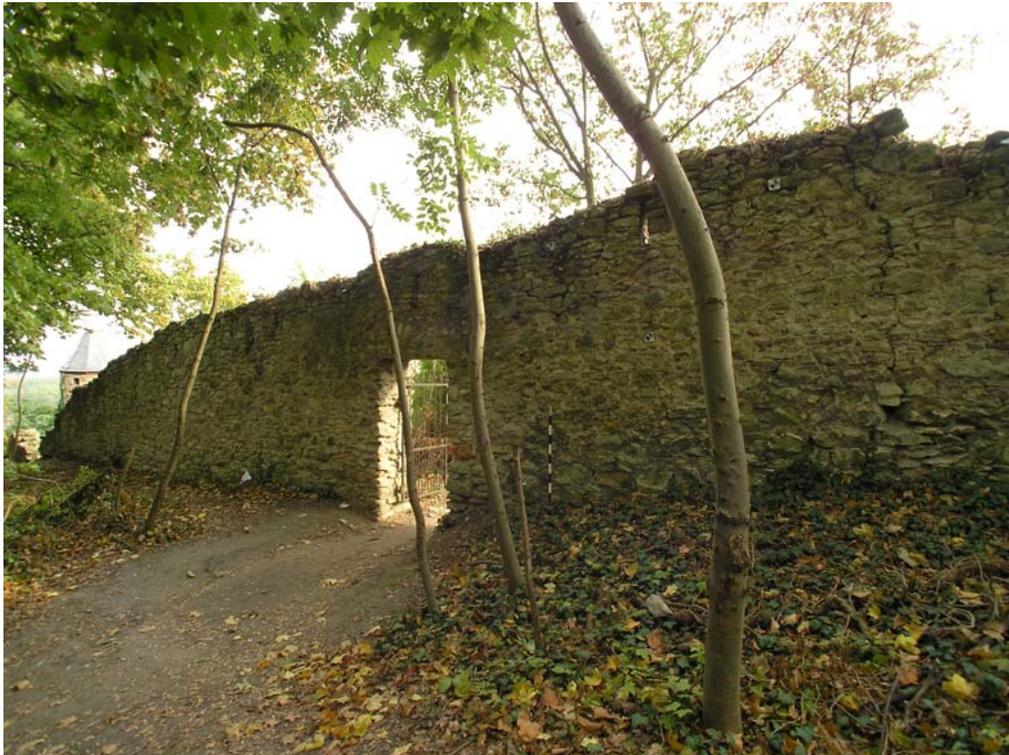
Abbildung 10.2.25: Befund 32, 34, 37,38. Jüngerer Durchgang. Links des Risses (Maßstab) jüngerer Mörtel als rechts. Reparatur/Wiederaufbau des linken Mauerabschnitts? Rechts im Bild Riss = Ansatzstelle der Reparatur (Bef. 32).

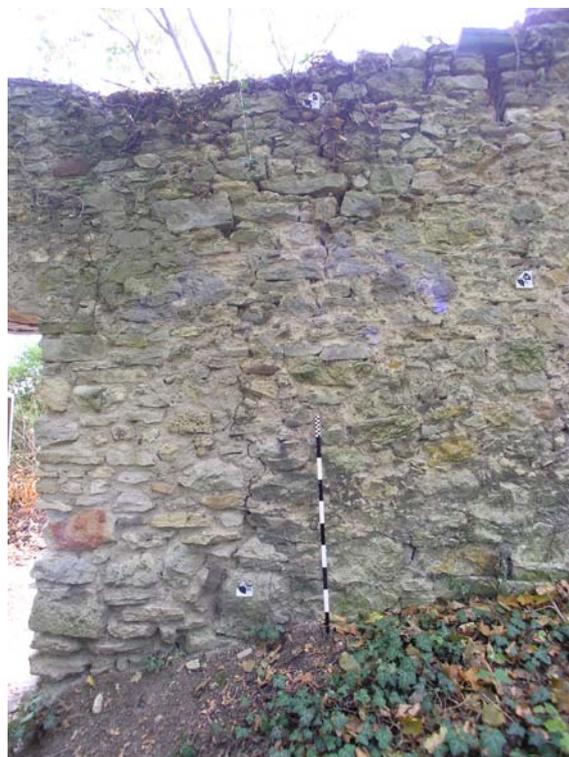
Abbildung 10.2.26: Befund 37, 38. Riss mit Wechsel im Mörtel (s..o.).

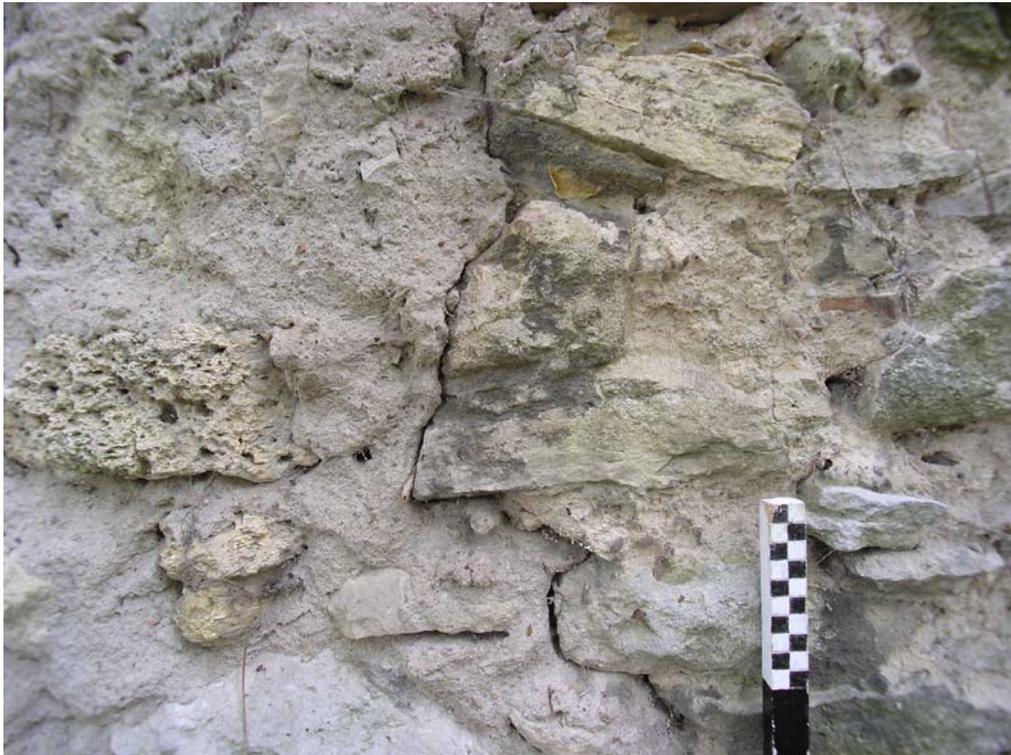
- 38 Ab Riss zur Burg hin älterer grobkieseliger Mörtel bzw. Putz. (Foto 10.2.27)
- 39 Außen zeigen sich im unteren Bereich der Mauer größere Steinformate als im oberen Bereich. (Foto 10.2.28 und 10.2.29)

Abbildung 10.2.27: Befunde 37, 38. Nahaufnahme des Risses. Links zementhaltiger (?) Mörtel, rechts älterer, bräunlicher Mörtel.

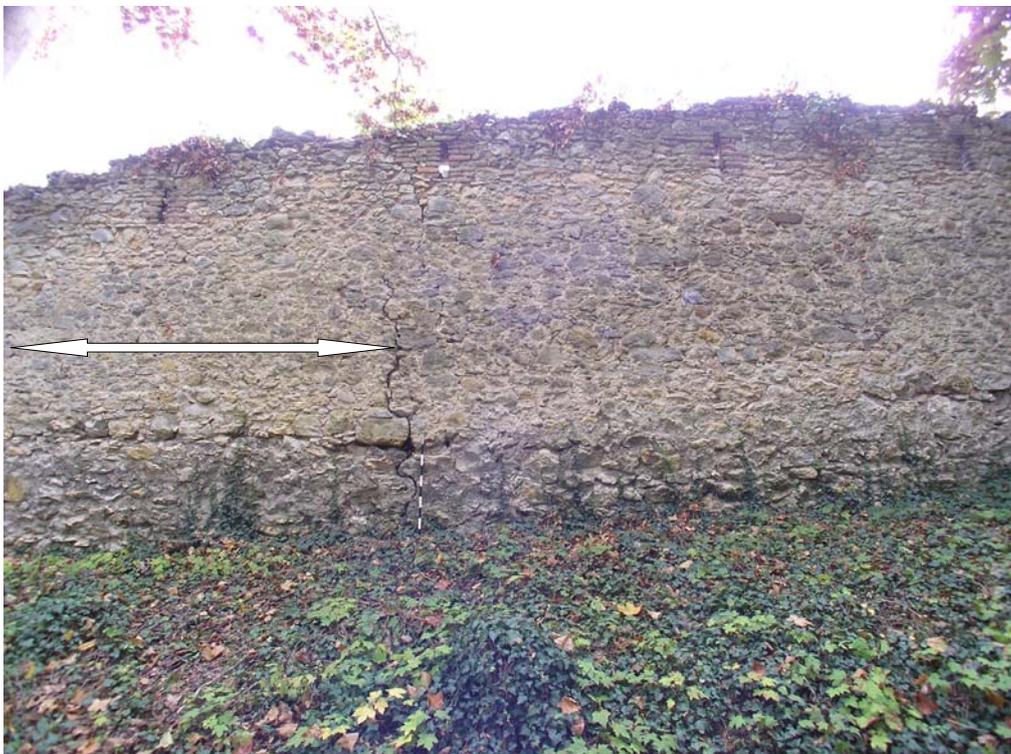
Abbildung 10.2.28: Befunde 25, 39, 40. Unterhalb des horizontalen Versprungs größere Steinformate. Im Bereich des Pfeils Wiederaufbau, hier horizontale Fugen, rechts schräger Fugenverlauf (Bef. 25).

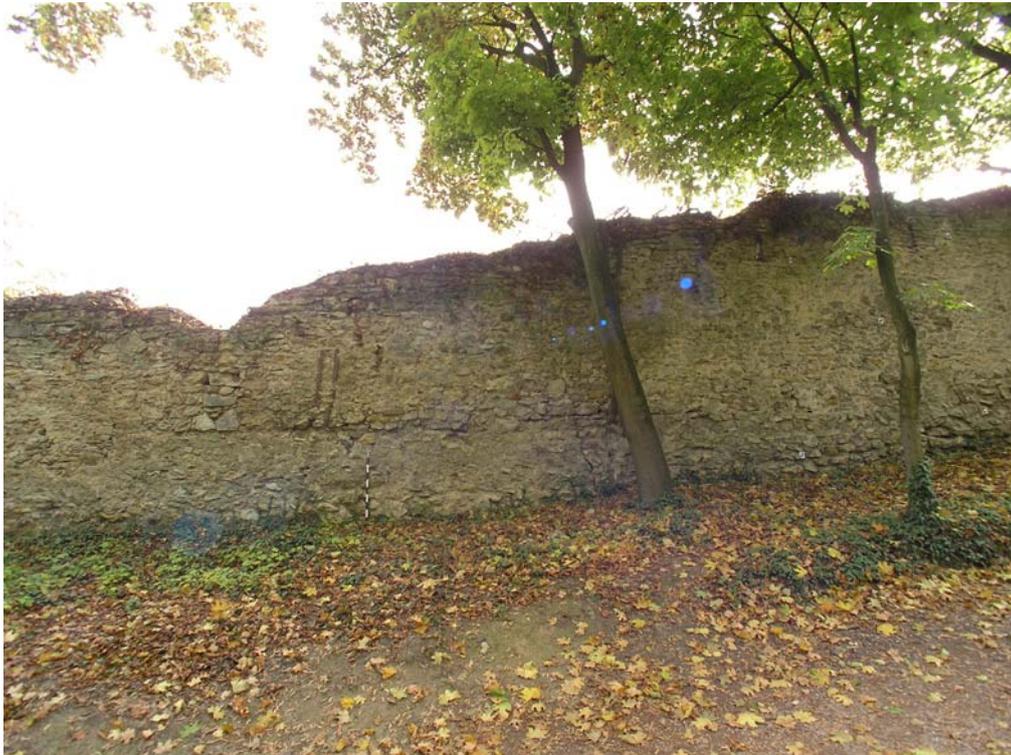
Abbildung 10.2.29: Befunde 30, 39, 40. Pfeil: Rest einer Scharte, darunter eine Reparaturplombe? Horizontaler Versprung in der Mauer = Bauabschnittswechsel?
