Die Stadtmauer von Oppenheim

im Bereich Landskron bis zum Ruprechtsturm

Bauhistorisches Gutachten

2009

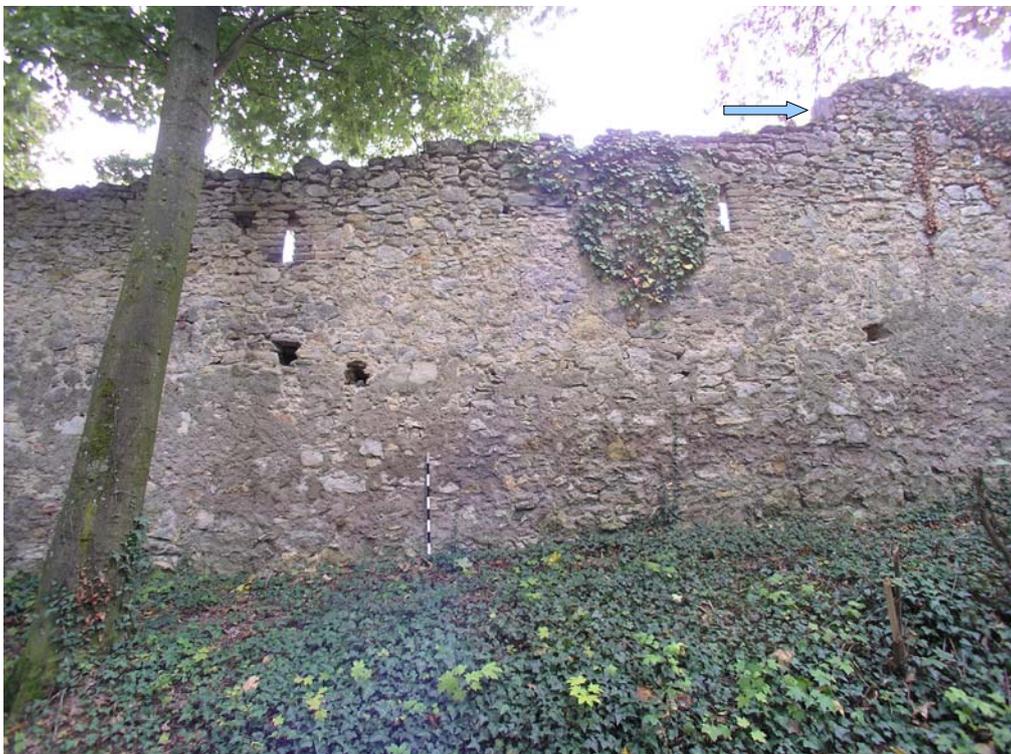
- 40 Leichter Versprung in der Mauerstärke auf der Außenseite
- 41 Ziegelplombe, Bruchstücke ca. 6cm hoch
- 42 Ein senkrecht stehender Stein größeren Formats. Wahrscheinlich Teil einer Öffnung oder Begrenzung eines Wandabschnitts. Dieser Befund müsste vom Gerüst aus näher begutachtet werden. (Foto 10.2.32)

Abbildung 10.2.30: Befunde 42 (Pfeil): Ein vertikal gesetzter Stein begrenzt die Aufmauerung (Befund 16-21). Befunde 7, 9: Auflager des innen liegenden hölzernen Wehrgangs.

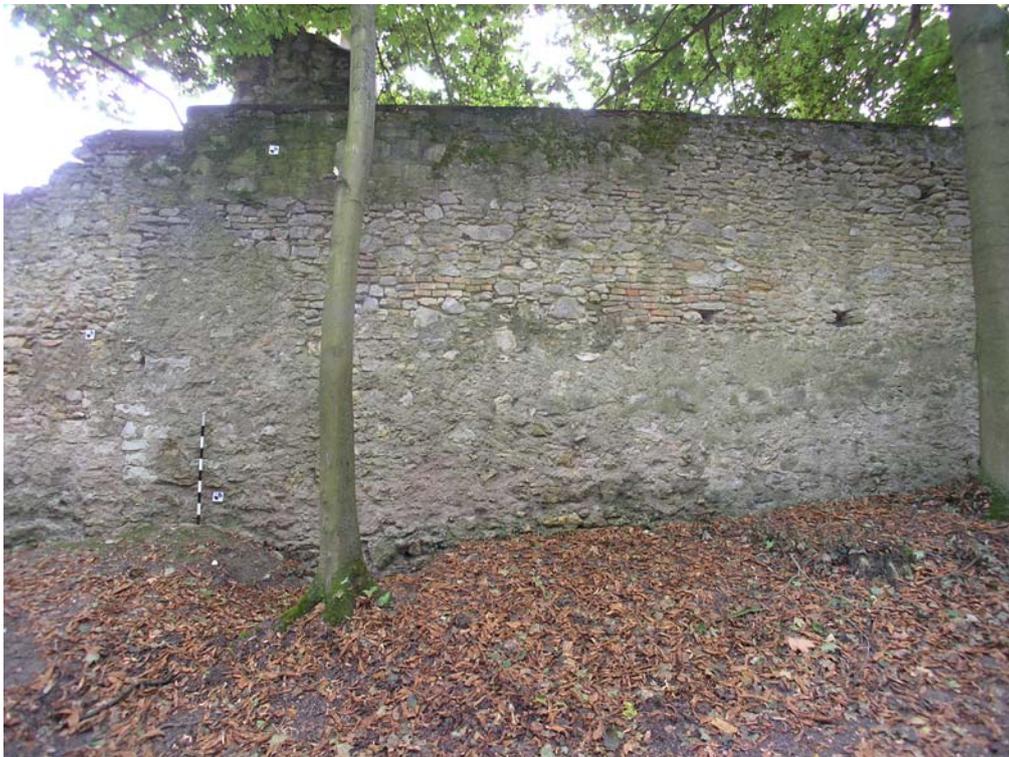
Abbildung 10.2.31: Befunde 44, 45. Die Mauer weist im Bereich an der Landskron bis zum Schlossturm etliche Reparaturen in Ziegel oder Quadermauerwerk auf.
