Die Stadtmauer von Oppenheim

im Bereich Landskron bis zum Ruprechtsturm

Bauhistorisches Gutachten

2009

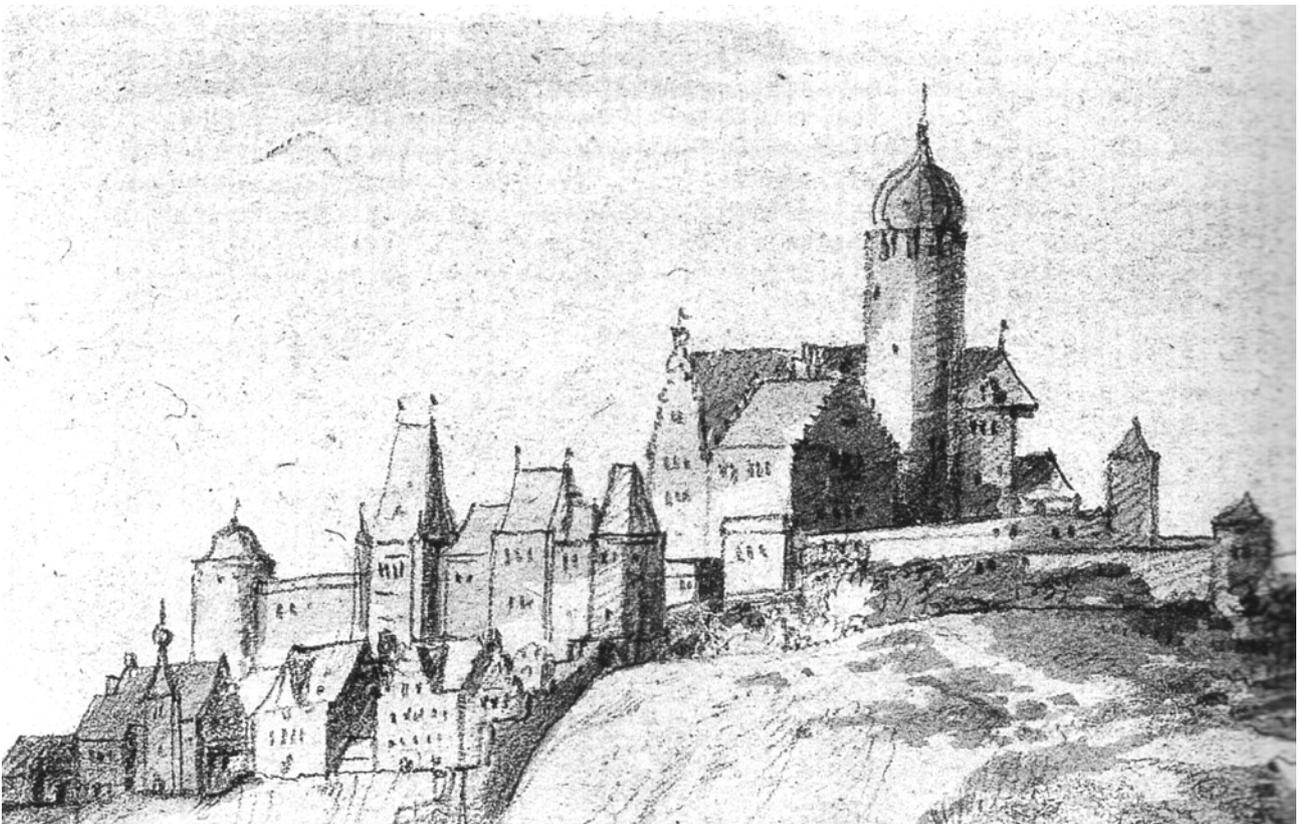
Abbildung 3.1: Oppenheim – Ansicht von Nordosten, Anton Mirou, 1610/15 (Ausschnitt). Älteste bekannte Stadtansicht, abgebildet bei Schmid/Herrmann 1998, S.152. Das Original befindet sich in der Grafischen Sammlung des Landesmuseums Mainz.

Bei der Stadtansicht Oppenheims von Anton Mirou (1580-1660) fallen einige Ungenauigkeiten auf. Mirou stellt den Schlossturm der Burg, der sich an der nordwestlichen Ecke der Stadtmauer befindet, in den Burghof eingestellt dar. An seiner Stelle ist ein kleinerer Turm ganz rechts außen zu erkennen. Auch die zweite Mauer hinter der Stadtmauer im Bereich der Burg ist zumindest im heuti-

Die Vorburgmauer, an der sich ein größerer mittig angeordneter Turm und - im Gegensatz zu Merian (s.u.) - mehrere Burgmannenhäuser aufreihen, schließt mit einem Turm an die Stadtmauer an, der außen vorsteht. Rechts davon ist ein wenig niedrigeres turmähnliches Gebäude vorhanden, bei dem nicht klar zu erkennen ist, ob es in der Flucht der Stadtmauer oder dahinter steht.

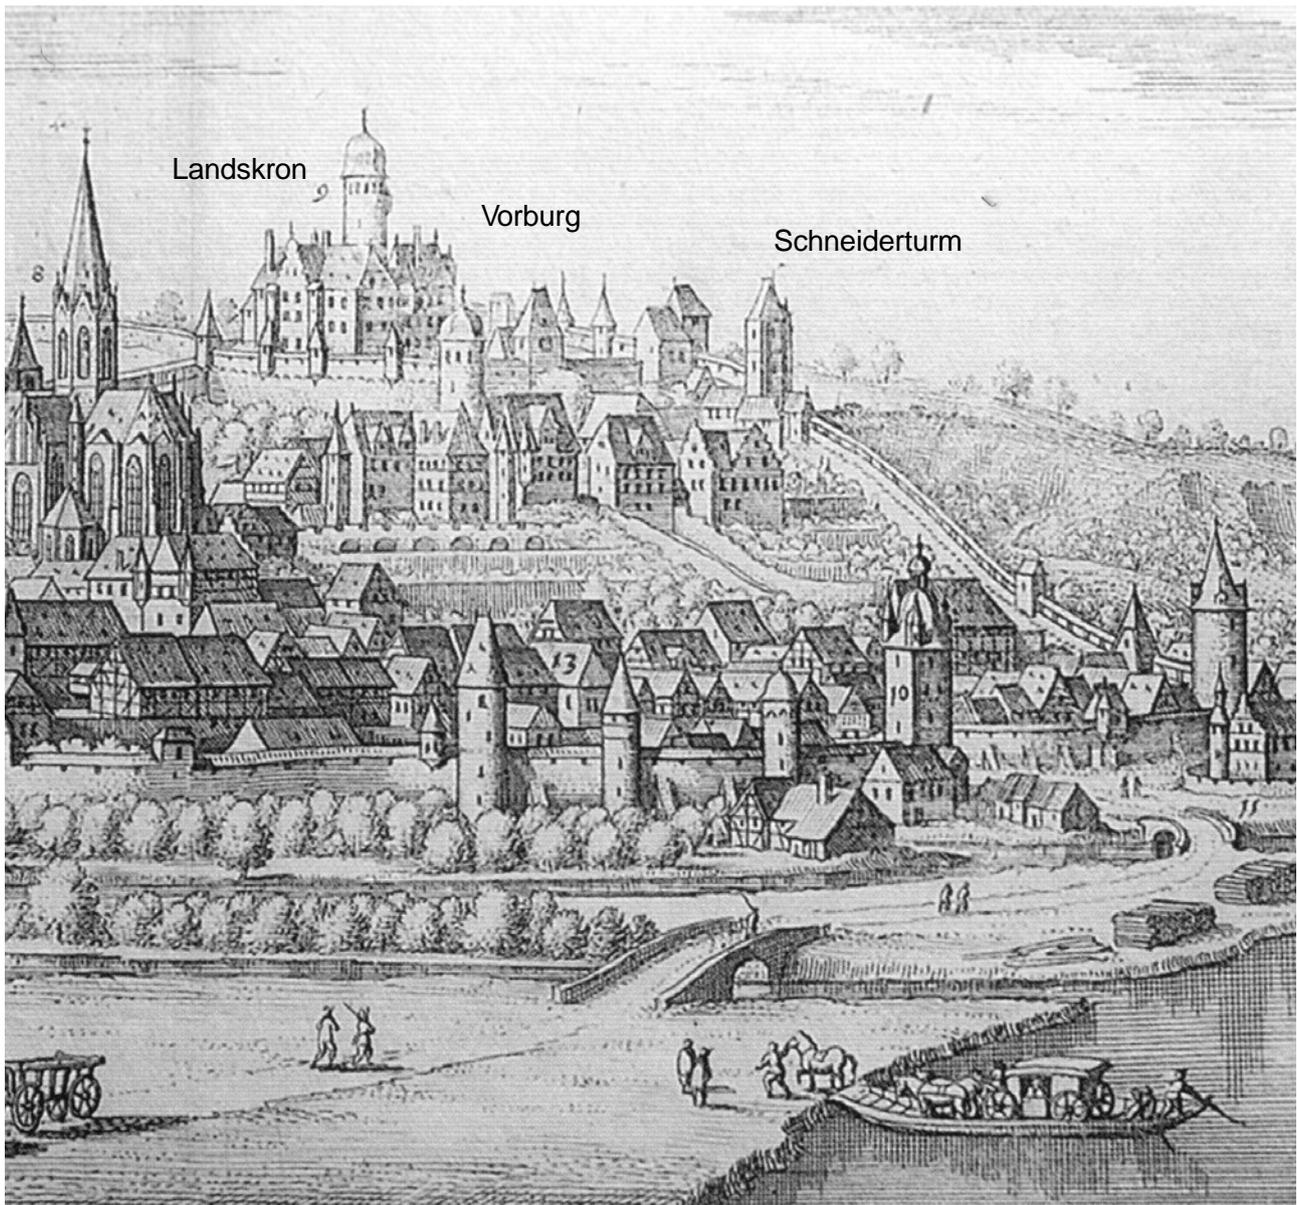
Abbildung 3.2: Oppenheim von Südosten, Matthaeus Merian d.Ä. 1645 (Ausschnitt). Zustand der Stadt vor dem Brand von 1620 und nach dem Umbau der Burg 1615. Abgebildet bei Schmid/Herrmann 1998, S.153.

Der weit ausgedehnte Vorburgbereich mit eigener Mauer gegen die Stadt ist bei Merian, dem das Blatt von Anton Mirou als Vorlage diente, noch deutlicher zu erkennen, da auch die südliche Be-

grenzung dargestellt ist. Im Norden wird die Vorburg von der Stadtmauer abgeschlossen, in der zwei Rundtürmchen mit Spitzkegeldach eingelassen sind. Diese sind bei Mirou nicht vorhanden. Am nordöstlichen Ende der Vorburg vermittelt - wie bei Mirou - ein Turm mit angrenzendem Burgmannenhaus die Schnittstelle zwischen Burg- und Stadtmauer. Jedoch ist hier nur ein Burgmannenhaus gezeichnet. Von hier verläuft die Stadtmauer weiter Richtung Rhein. Kurz nach der Vorburg ist der Schneider-/Ruprechtsturm zu erkennen. Die Stadtmauer schließt mit einem überdachten Wehrgang ab.

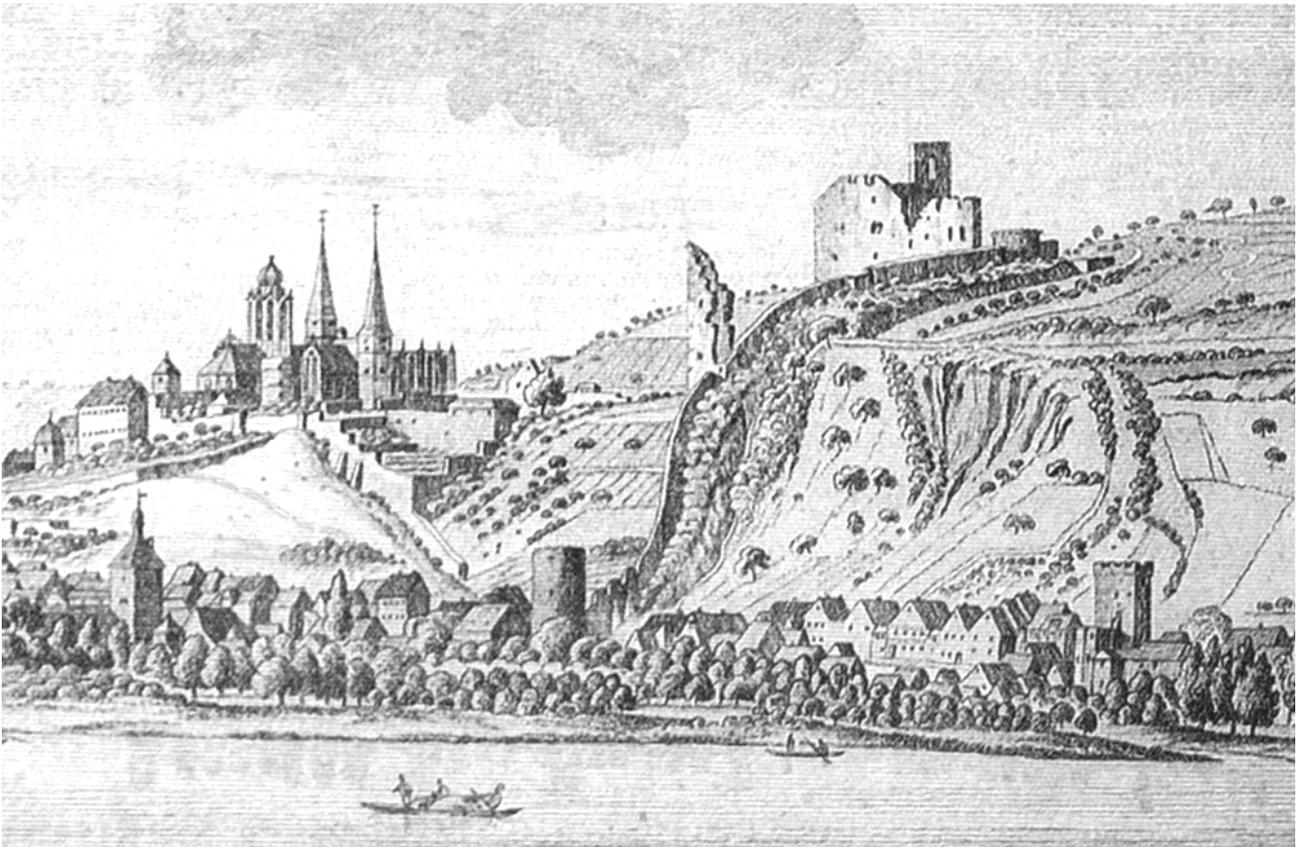
Abbildung 3.3: Oppenheim Ansicht von Nordosten, Jakob Rieger, 1788. Abgebildet bei Schmid/Herrmann 1998, S. 155.

Die Darstellung von Jakob Rieger zeigt den ruinösen Zustand von Burg Landskron und dem Schneiderturm zum Ende des 18. Jh. Auch die Stadtmauer ist, wenn auch noch auf weitgehend gleicher Höhe erhalten, in nicht mehr intaktem Zustand, da ihr der überdachte Wehrgang fehlt, der zur Benutzung der hoch gelegenen Scharfen notwendig gewesen wäre. Etwa mittig zwischen Burg und Schneiderturm ist der Rest eines außen leicht vorspringenden Turms in der Stadtmauer eingezeichnet. Von dem 1689 gesprengten Schlossturm ist nur noch der untere Stumpf vorhanden, hinter dem die Stadtmauer ein kleines Stück weiter nach Westen verläuft. Im Norden vor der Burg ist die Wall- und Grabenanlage zu erkennen.

Nach 1689 hat wohl keine vollständige Instandsetzung der Stadtmauer und ihrer Türme stattgefunden, da historische Abbildungen einen ruinösen Zustand der Befestigung zeigen, wenngleich die Mauer noch auf ganzer oder zumindest auf einheitlicher Höhe erhalten war, jedoch ohne das Dach eines Wehrgangs (vgl. Abb. 3.3). Die nicht realisierten Pläne zum Wiederaufbau der Burg Landskron von 1720 und die Verwendung ihrer Steine für den Straßenbau 1764/65 zeigen, dass dieser Bereich der Stadt nicht mehr im Fokus stand. Größere Breschen innerhalb der Mauer und eine zur Feindseite hin offene Ruine des Schneiderturms belegen, dass eine Verteidigungsfähigkeit nicht mehr gegeben, aber auch nicht mehr benötigt war (siehe Anm. 13). Die für das 18.Jh. überlieferte Behebung von Schäden an der Stadtmauer dürfte sich auf kleinere Teilbereiche beschränkt haben, die nicht lokalisierbar sind.¹²

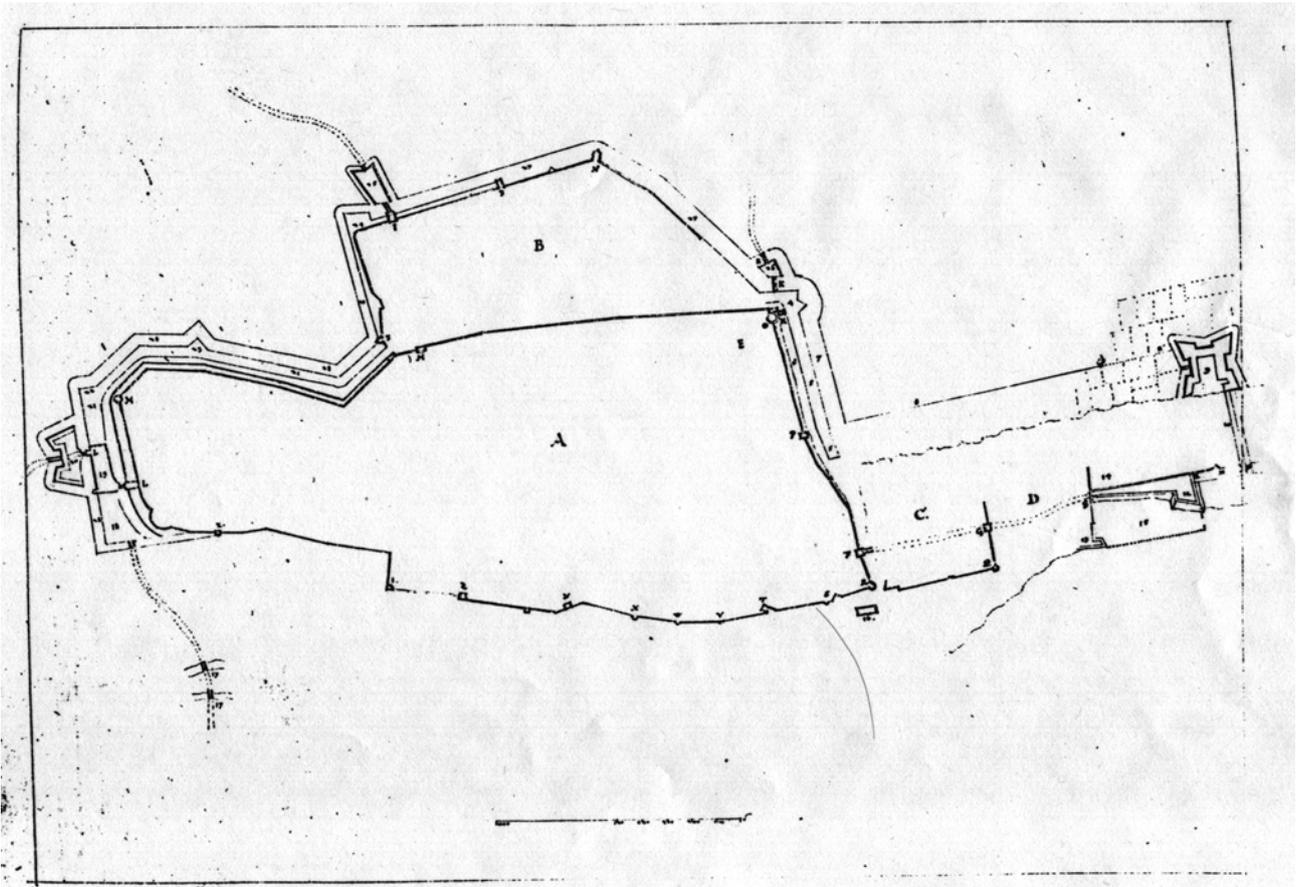
Abbildung 3.4: Grundriss von Laurentius Engelhart mit Planungen zur Verbesserung der Befestigung, 1618-19. Bayrische Staatsbibliothek München, Sign. Cgm 1674, fol. 16v-18r. *Abbildung GDKE RLP, Frau Dr. P. Heberer. Norden rechts.*

E: Schloß, P: Schmidenthurm (=Schneiderturm), 5: wahl hinderm schloß, 6: innerer graben umb das schloß, 7: graben vor dem schloßwahl

Dieser Plan stellt eine Kombination aus vorhandener Stadtbefestigung und geplanten Verbesserungen dar, die wohl nur teilweise verwirklicht wurden bzw. durch die bereits 1620 stattfindende Zerstörung der Stadt nicht zur Ausführung gelangten. Aus der Beschreibung des Planes geht hervor, dass die Stadtmauer „mit einem gang zugericht (ist), daß trucken darauf herumb zukommen, unnd mit seinen starckhen Türnen versehen“. Und „Umb die vorstatt geht ein tieffer graben und stost hinderm schloß in den eußern schloß graben, an welchem eckh des schloßes ein hoher Cavallier an die ronde gebauwet ist. Von diesem Cavallier ziecht sich ein wohltam der statt nach hinunder biß ndern schneiderthurm mit zwejen tiefen gräben darvor unndt dahinder, sonsten ist von Erdwerckhen nichts mehr zu finden.“

1618/19 plant Festungsbaumeister Laurentius Engelhart - angesichts des Dreißigjährigen Krieges - eine zeitgemäße Befestigung der Stadt, die in dieser Form jedoch aufgrund der bereits 1620 stattfindenden Zerstörung nicht zur Ausführung gelangten (vgl. Abb. 3.4). Im Norden der Stadt fand er an der Stadtmauer zwei Gräben vor, die er durch ein zusätzliches Vorwerk im Nordwesten zu ergänzen gedachte. Auch ein Ausbau der Vorburgbefestigung im Süden war angedacht, zu dem es aber nicht kommen sollte. Vielmehr besiegelten die mehrfachen Eroberungen und Stadtbrände im 17.Jh. - 1620, 1631 und schließlich 1689 - das Schicksal der Stadtmauer.

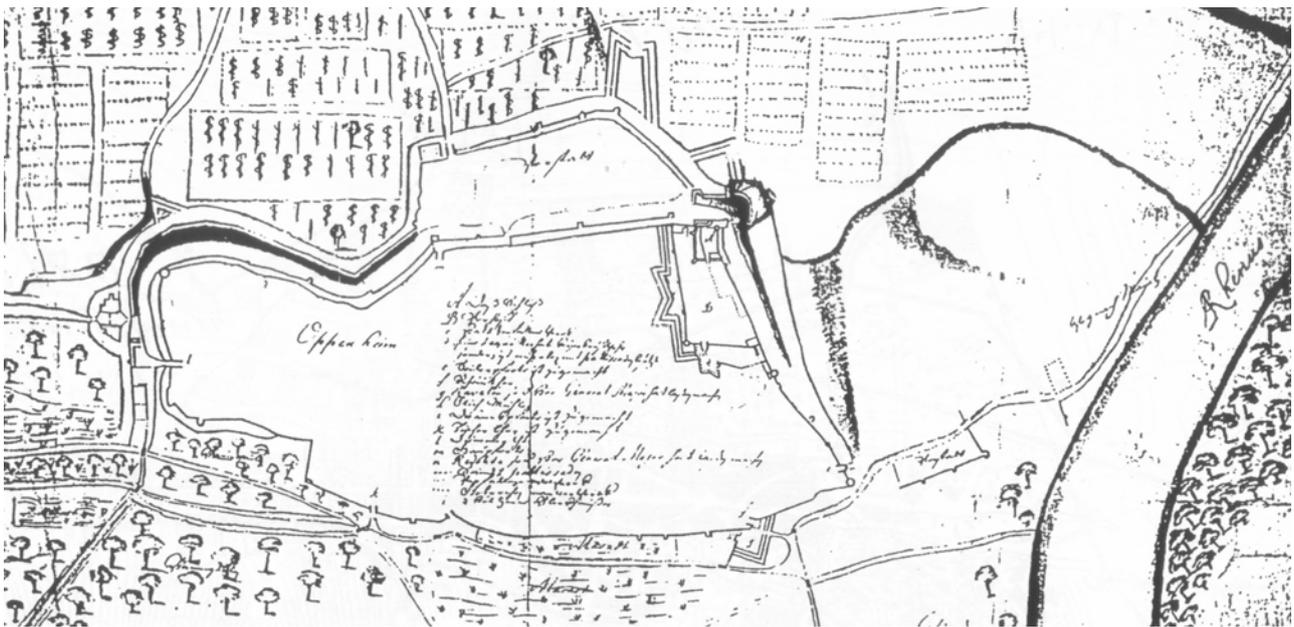
Abbildung 3.5: Grundriss der Stadt Oppenheim, 17.Jh., Ausschnitt. Norden rechts. GDKE RLP, Frau Dr. P. Heberer, auch abgebildet bei Hanschke 1999.

Dieser weitere Plan aus dem 17.Jh., der einige Jahre später entstanden sein dürfte, weist einige Parallelen zur Ansicht Merians auf und zeigt zusätzliche geplante Befestigungen im Westen sowie im Süden der Burg. Die östliche Mauer der Vorbürg schließt - dem Schneiderturm sehr nah - mit einem im Grundriss rechteckigen Turm an die Stadtmauer an. Von diesem verläuft die östliche Vorbürgmauer zu einem Torturm, der nah an einem Rundturm in der südöstlichen Ecke der Vorbürg liegt. Innerhalb der südlichen Vorbürgmauer sind drei kleinere Türme dargestellt. Diese Situation entspricht der Ansicht Merians und, abgesehen von der Anzahl der Burgmannenhäuser, der Mirous (s.o.). Ob die im Bereich Richtung Schneiderturm vorgelagerte Zwingersituation realisiert wurde, ist unklar. Die Übereinstimmung der Ansichten und des Grundrisses sprechen dafür, dass das Vorbürggelände sich relativ weit an den Schneiderturm erstreckte, vermutlich bis knapp oberhalb des Geländeverfalls. Innerhalb des Vorbürgareals ist ein Weg gestrichelt, der in zwei Knicken zur Stadtmauer verläuft. Er könnte an dem heute vermauerten, außen vorstehenden Turm geendet haben, der in ca. 70m Entfernung von der Ostwand der Kernburg stand.

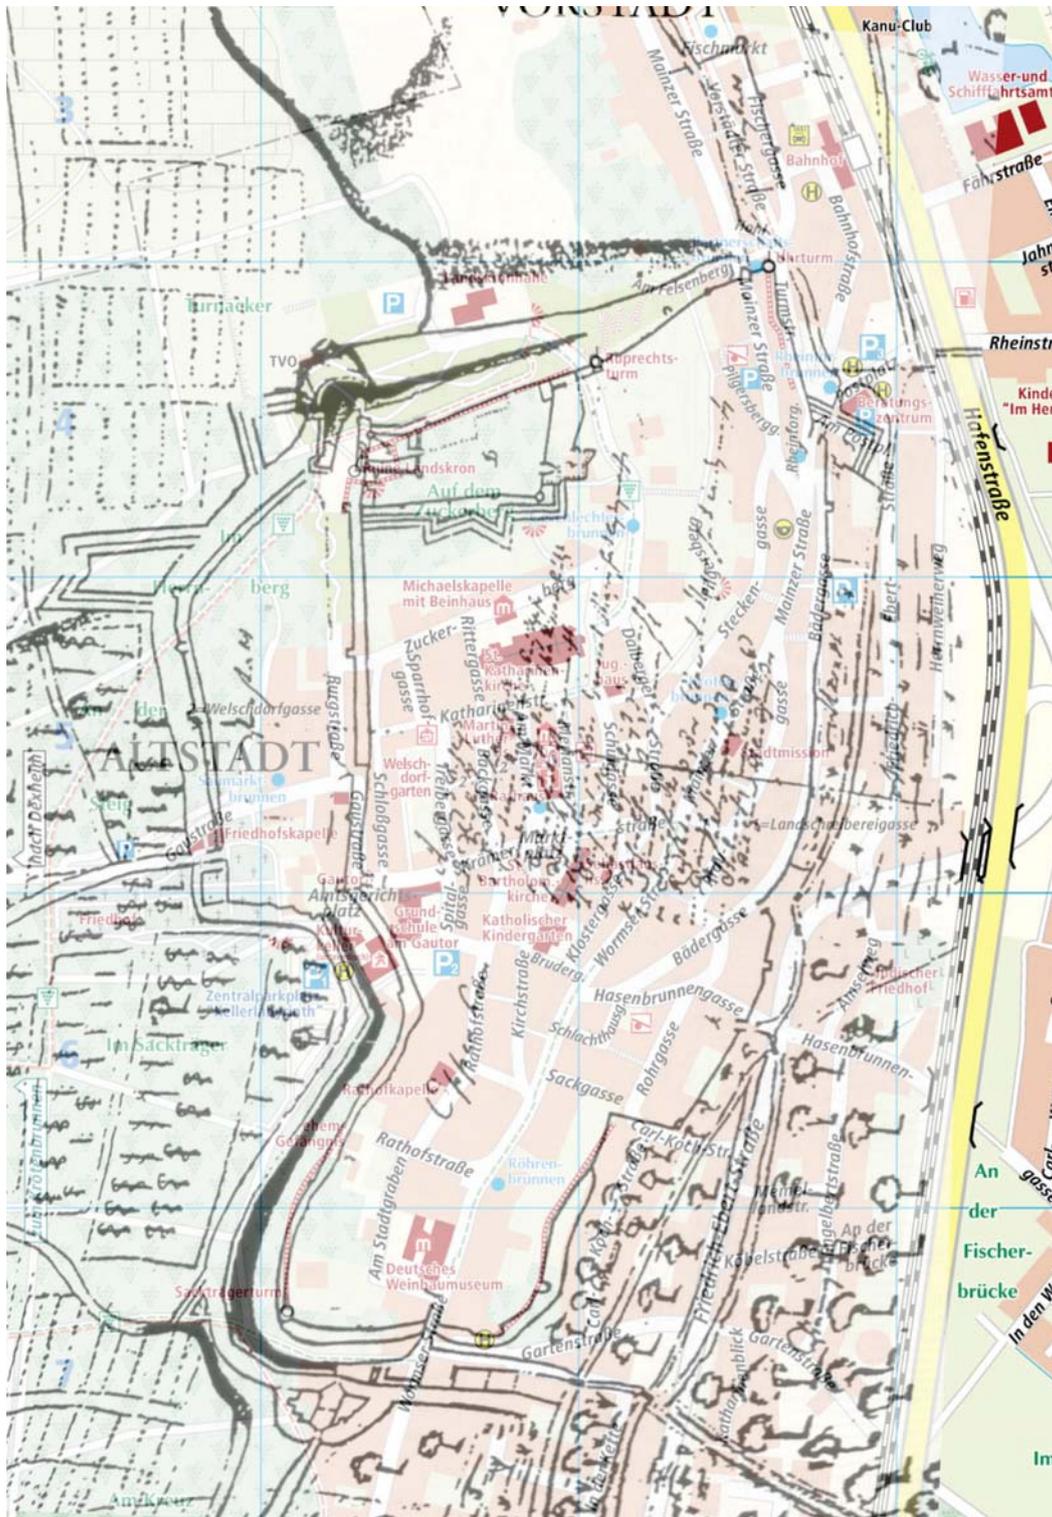
Abbildung 5.1: Überlagerung des Stadtgrundrisses aus dem 17.Jh. (siehe Abb.3.5) mit dem aktuellen Stadtplan von Oppenheim. Der historische Plan wurde anhand der noch erhaltenen Türme und Mauerzüge entzerrt. Erstellt durch die Verfasserin.

Eine Überlagerung des Stadtgrundrisse aus dem 17.Jh. (siehe Abb.3.5) mit dem heutigen Stadtplan zeigt eine erstaunliche Übereinstimmung, besonders im Krümmungsverlauf der Mauern, auch wenn der Plan anhand der noch erhaltenen Türme entzerrt wurde.⁸ Daraus lässt sich schließen, dass es sich hier nicht, wie bei dem nicht in Übereinstimmung zu bringenden Plan von Laurentius Engelhart aus dem Jahr 1618/19 (siehe Abb. 3.4) um eine Skizze handelt, sondern eine Vermessung stattgefunden haben muss.

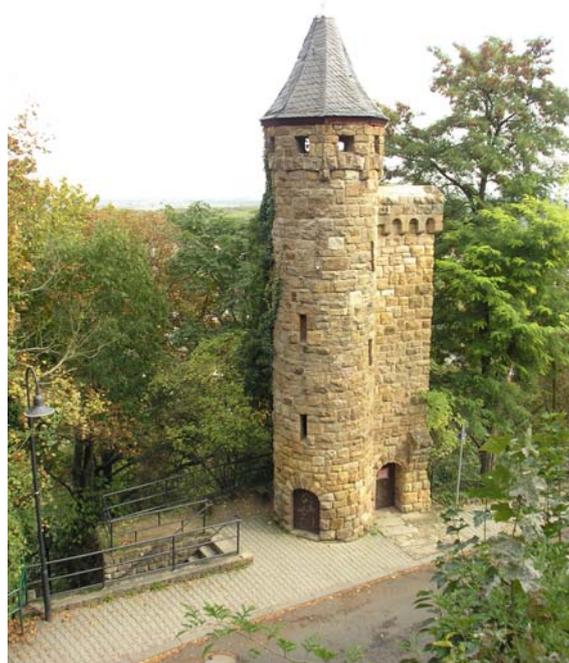
Abbildung 10.1.4: Schneider-/Ruprechtsturm, um 1900 wiederaufgebaut. Die Stadtmauer verlief ehemals bis an den Turm, der Straßendurchbruch ist rezent.
